LE-PETIT-QUEVILLY, ROUEN et SOTTEVILLE-LES-ROUEN
Aménagement de l'avenue des Canadiens et de l'avenue des
Martyrs de la Résistance

SYNTHÈSE DU DIAGNOSTIC TECHNIQUE

Avril 2021

Equipe : **SOGETI Ingénierie Infra** /// TRANSITEC /// ARC EN TERRE /// LES ECLAIRAGISTES ASSOCIES

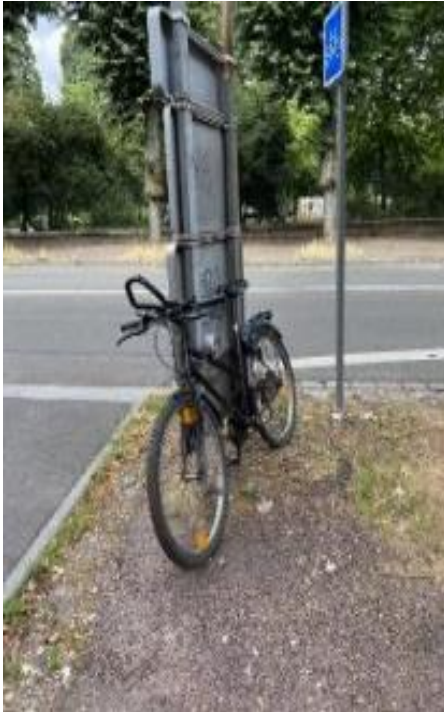
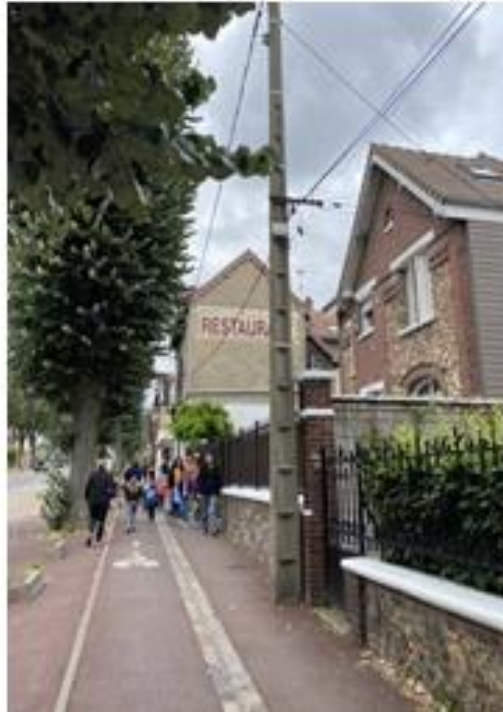
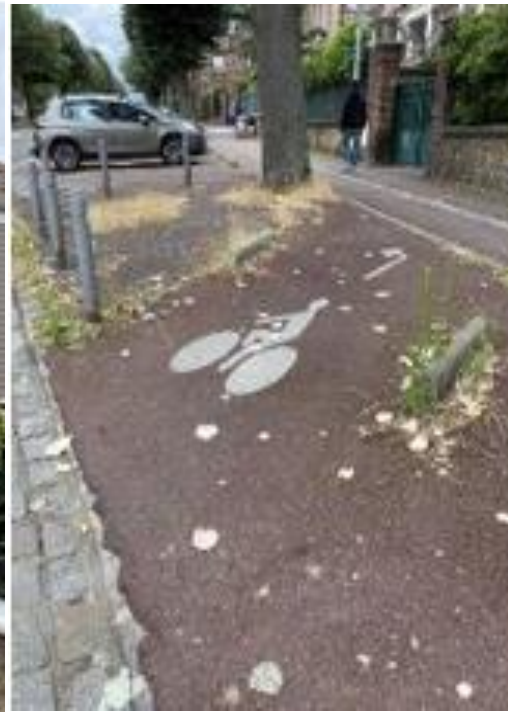
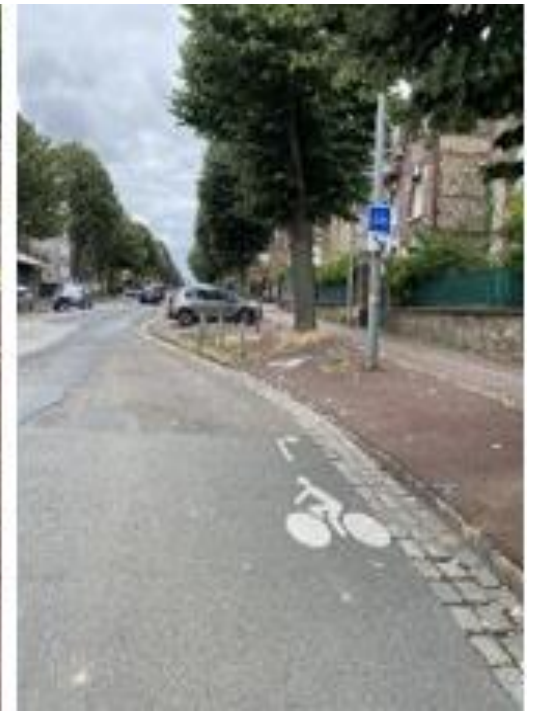
Des zones de conflit ponctuelles créées par un manque de lisibilité et/ou de continuité d'aménagement

- Entrée confidentielle de la piste cyclable
- Espace piéton trop exigu
- Du mobilier de stationnement absent malgré des besoins
- Absence d'aménagement et d'équipement côté SOTTEVILLE LES ROUEN

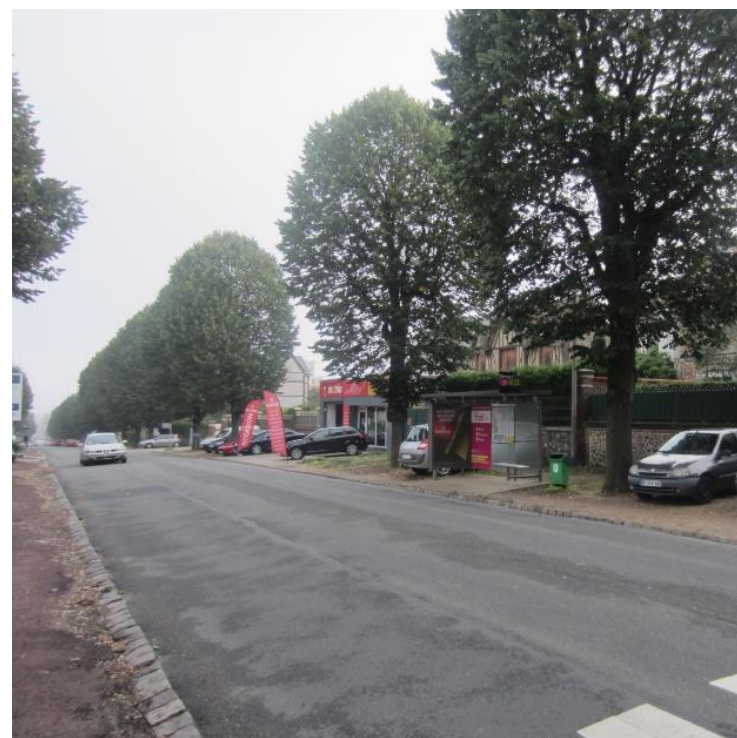
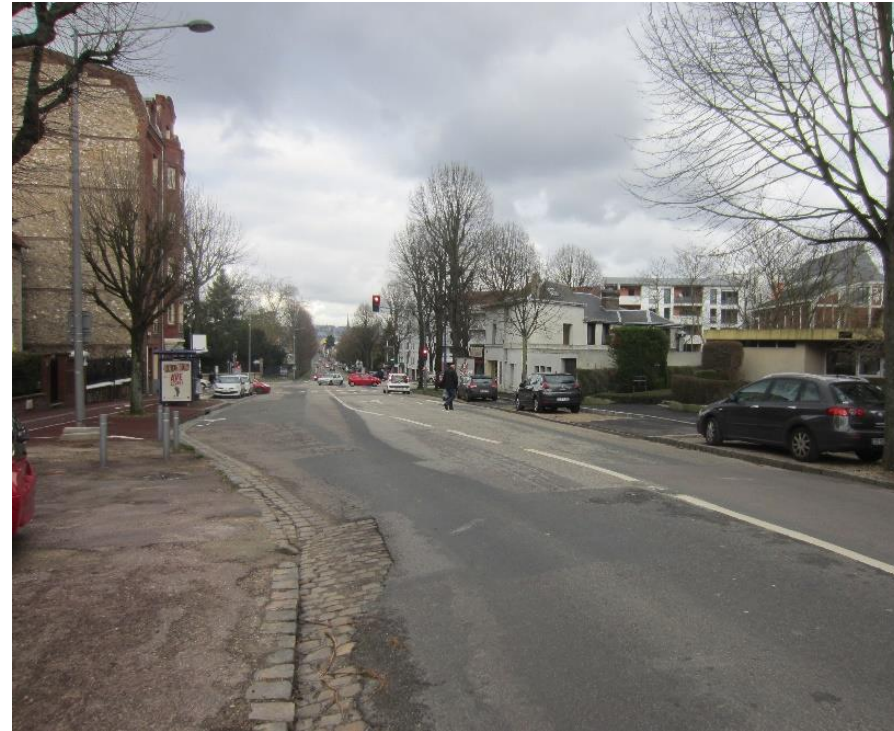
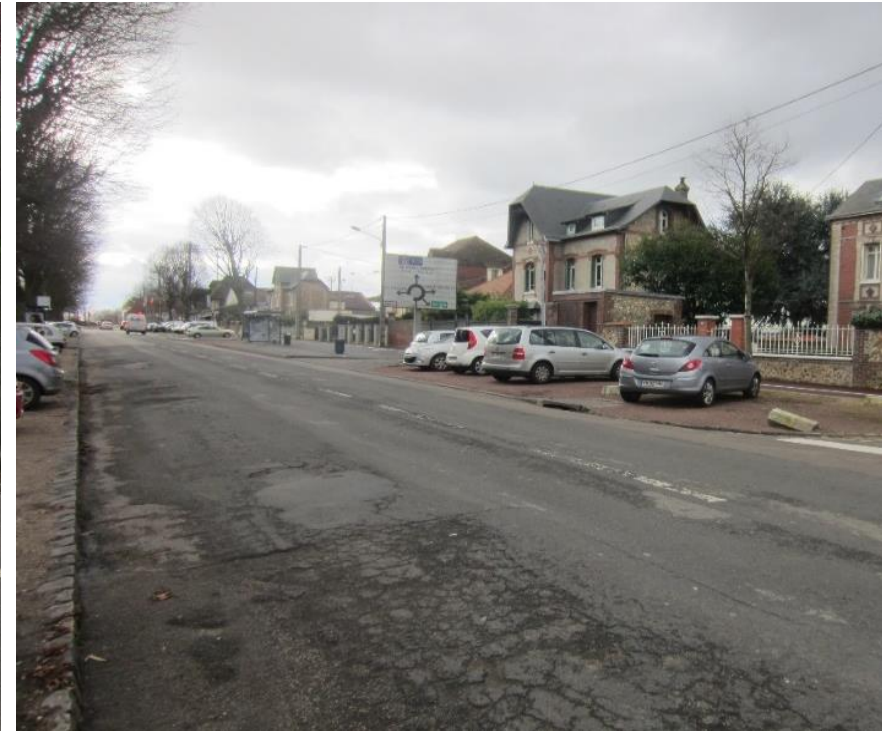
Une chaussée dégradée :

- Affaissement
- Faiénçage
- Nids de poules

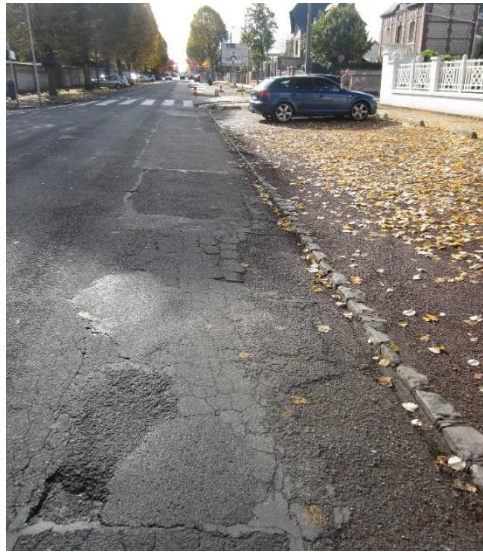
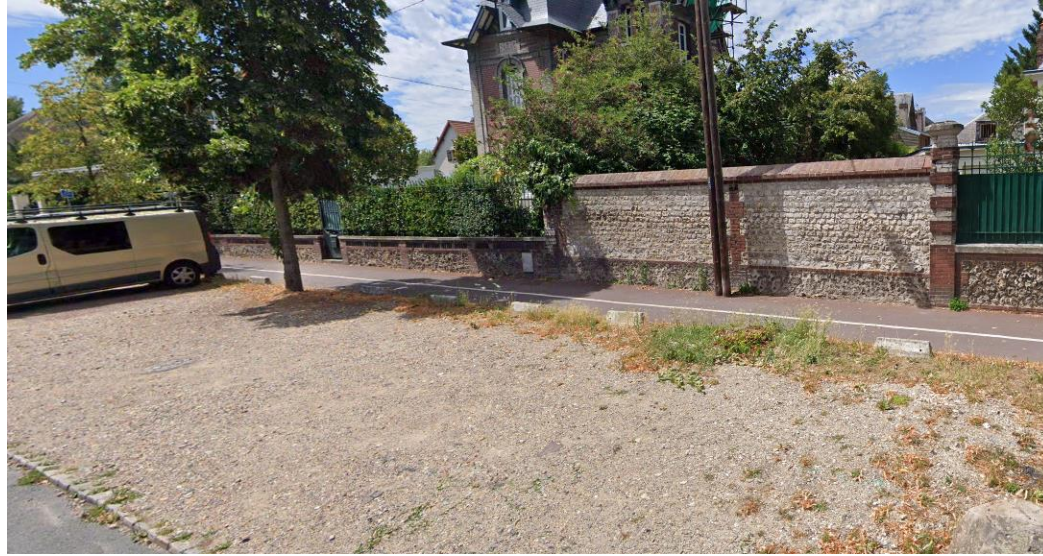
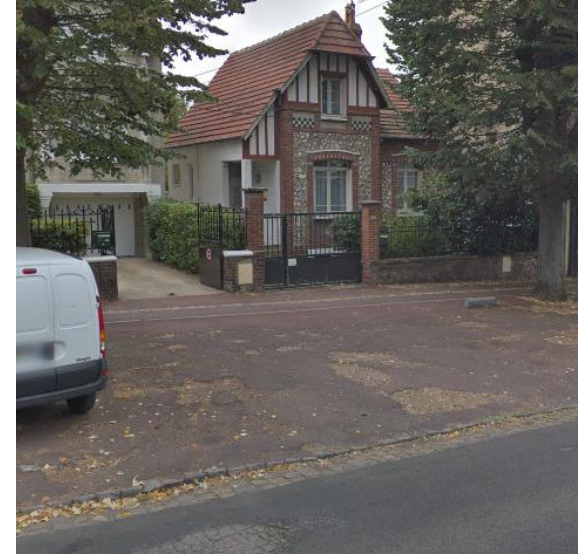
Des stationnements en enrobé ou en grave naturelle non entretenus

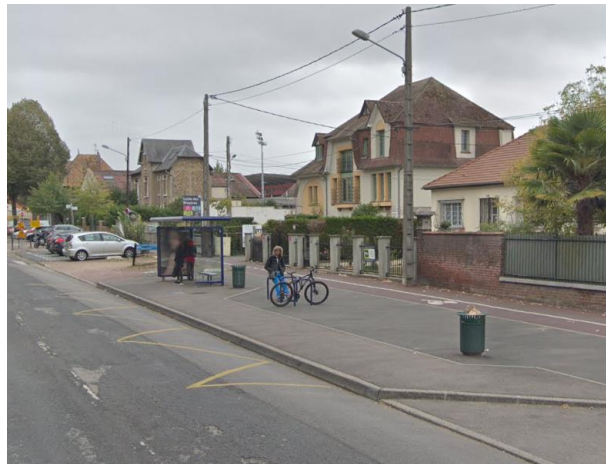
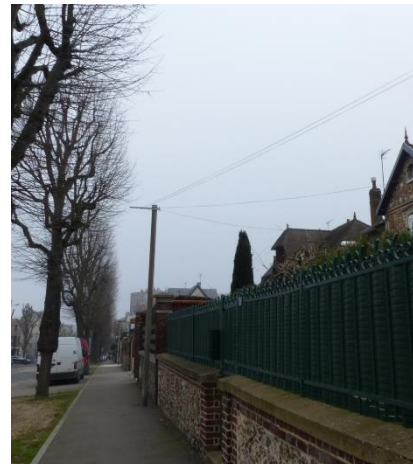
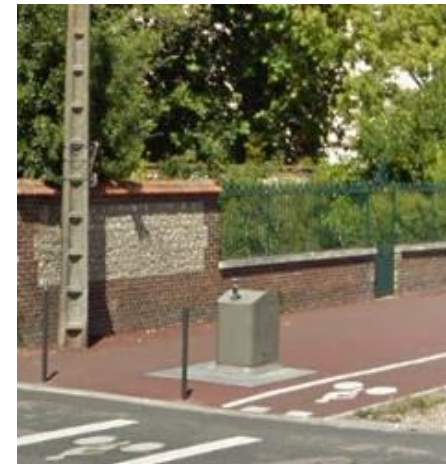
Des trottoirs globalement en bon état

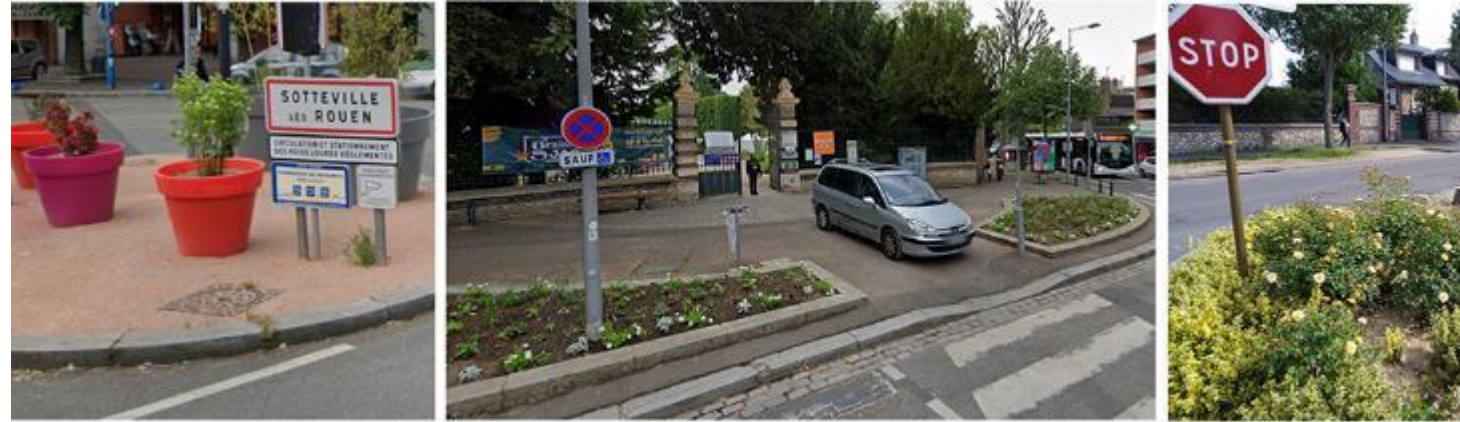
- ✓ Manque d'une strate intermédiaire au service de la mise en valeur des points singuliers
- ✓ Pas de structure végétale évidente qui pourrait affirmer la transversalité de l'avenue – Pas de séquençage de l'avenue

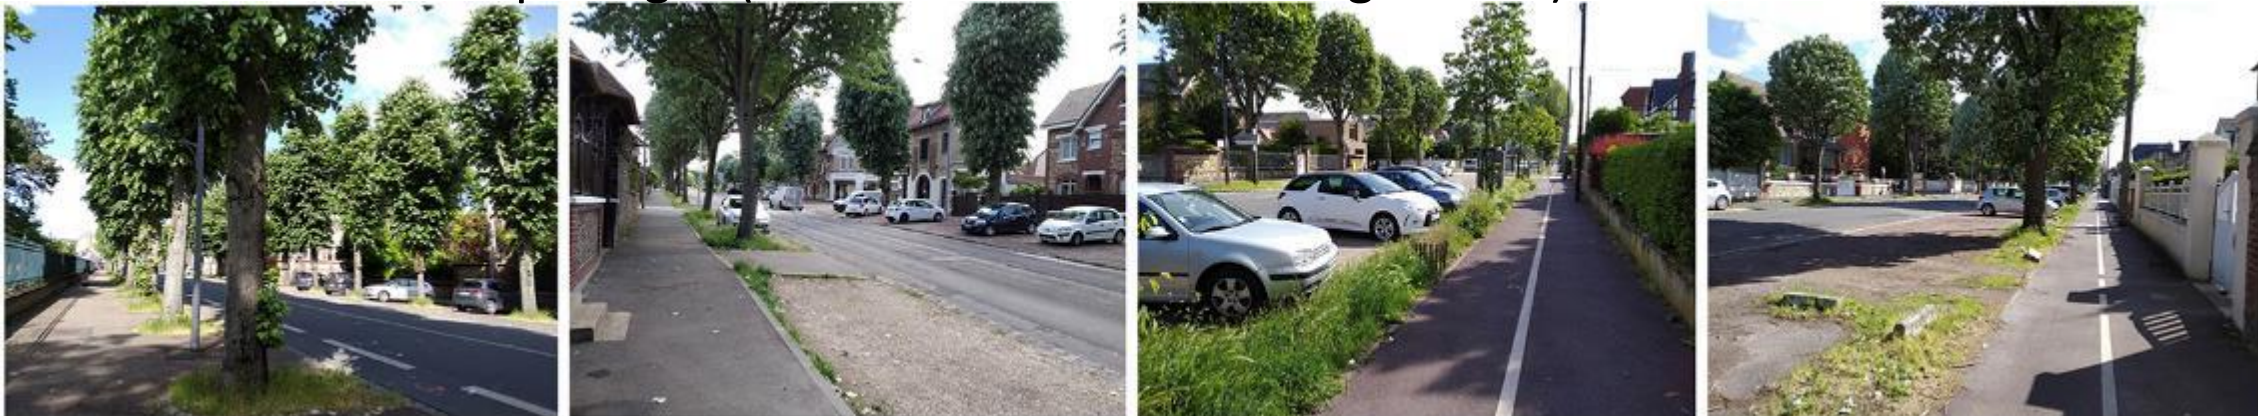
- ✓ Des zones herbeuses peu esthétiques
- ✓ Des collets d'arbres non protégés (cf charte « Réseaux et végétaux »)

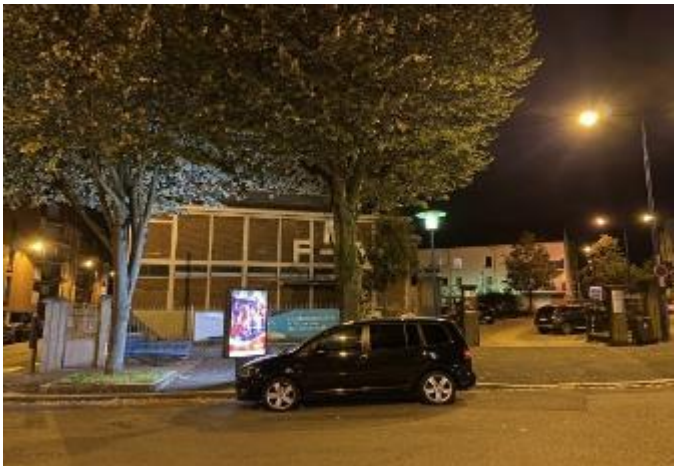
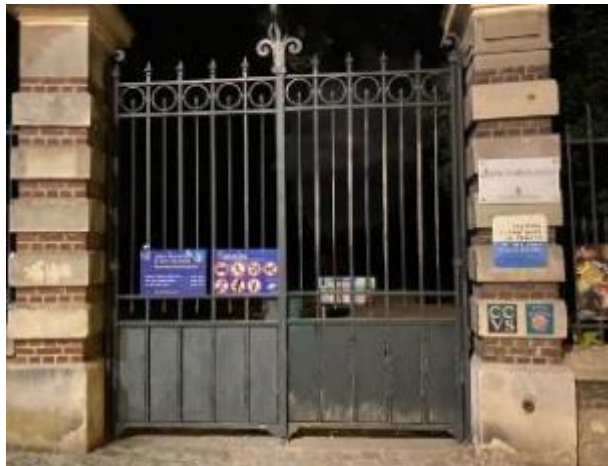
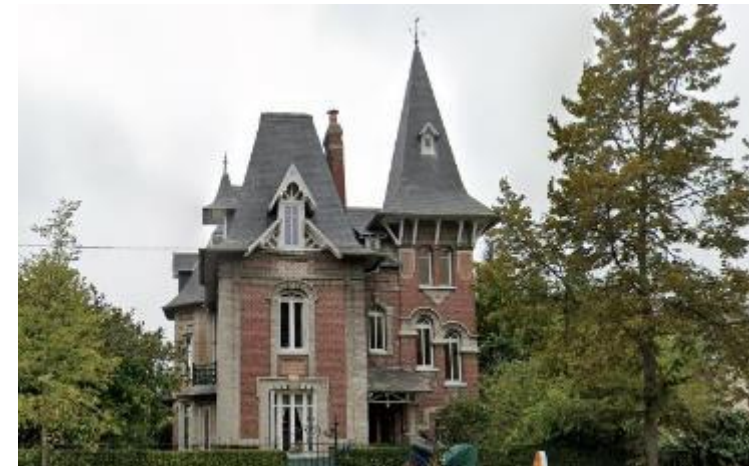
- Absence de mise en valeur du FRAC et des quelques bâtiments à l'architecture intéressante.
- Le jardin des plantes une masse sombre imposante.
- Absence de mise en valeur de la Cathédrale, le point de mire

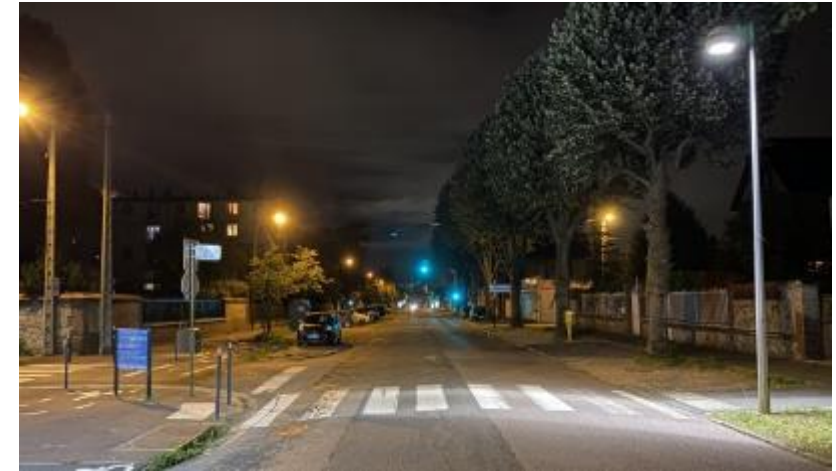
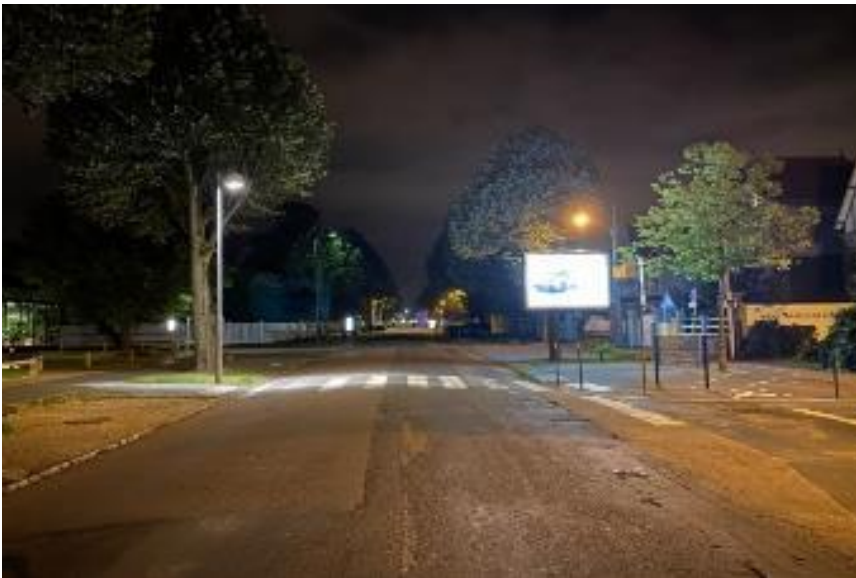
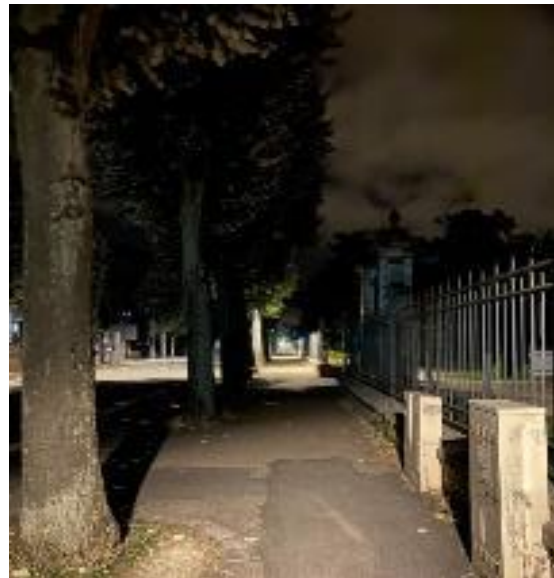
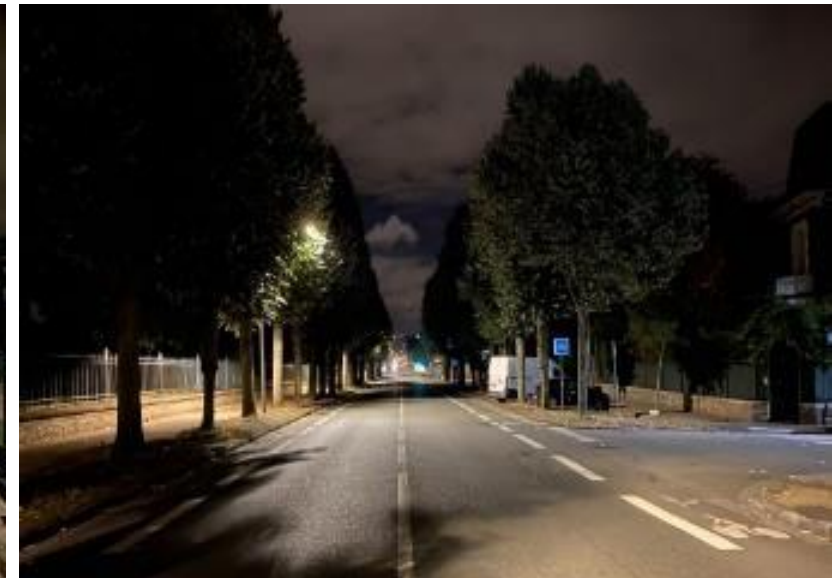
- Forte présence de la végétation
- Implantations d'éclairage sur les poteaux ENEDIS

- Les foyers de l'éclairage public, peu défilés
- Les panneaux publicitaires trop lumineux
- Peu d'enseignes

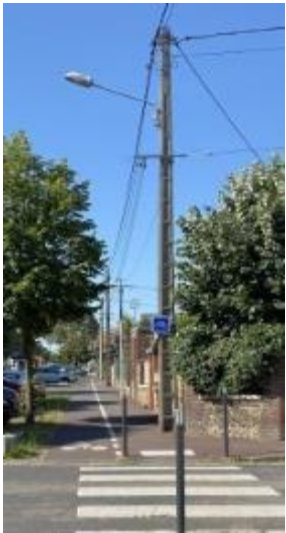
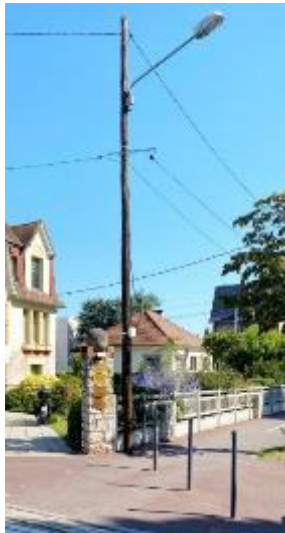
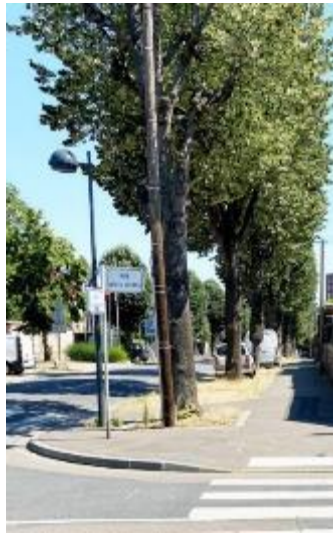
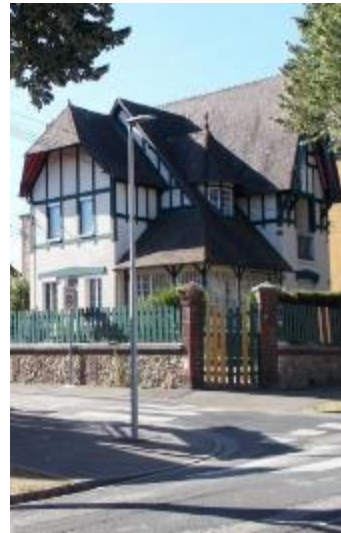
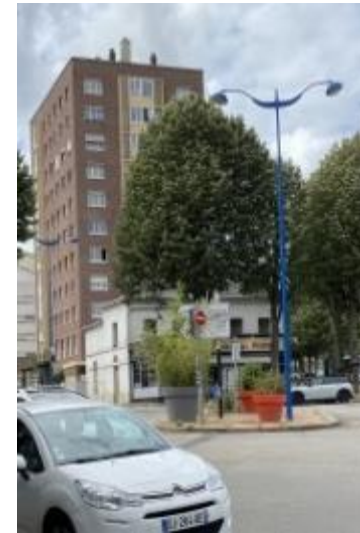
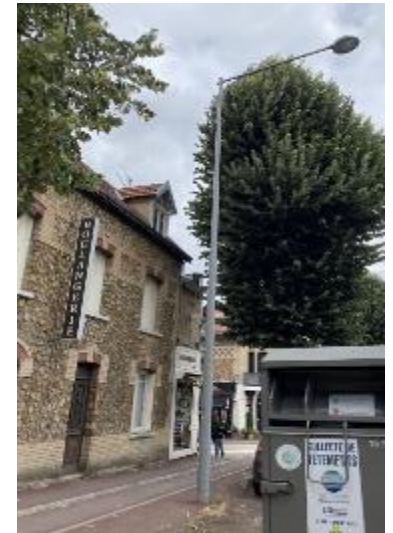
- Mobilier hétérogène, de qualité et d'époques très différentes mais en état de fonctionnement

- Hauteurs de feu urbaines, 8m pour la voirie et 4m pour les passages piétons et les contre-feux trottoir
- Installation de nombreux luminaires sur des poteaux tiers (béton ou bois) donnant une image peu qualitative au sud du périmètre

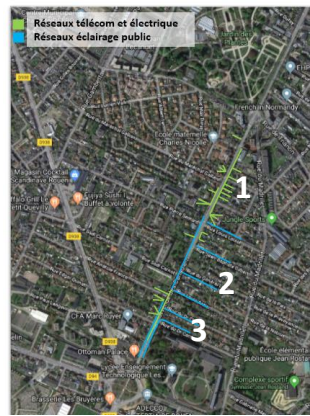
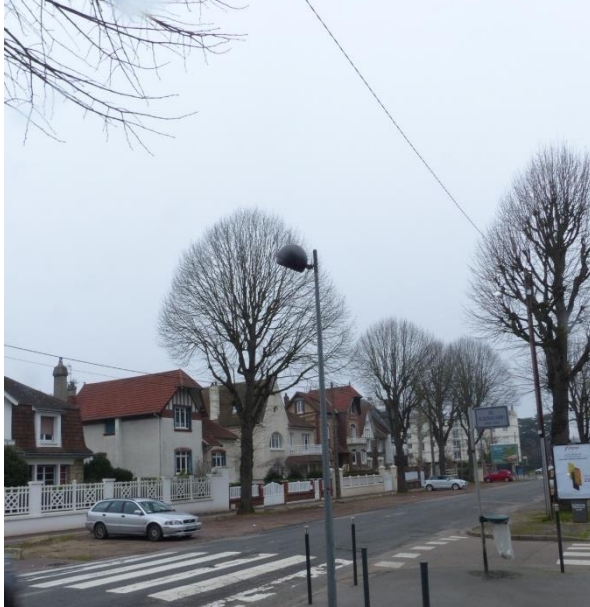
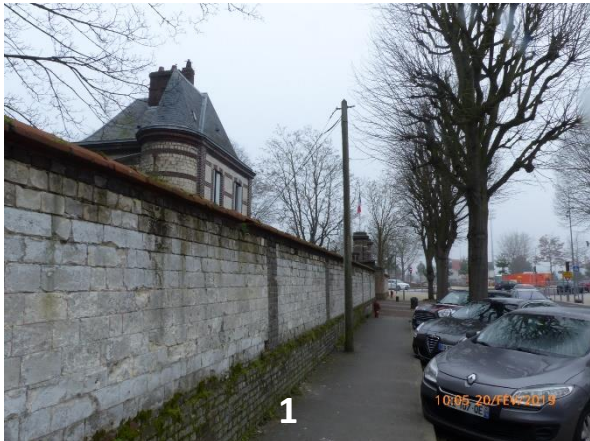
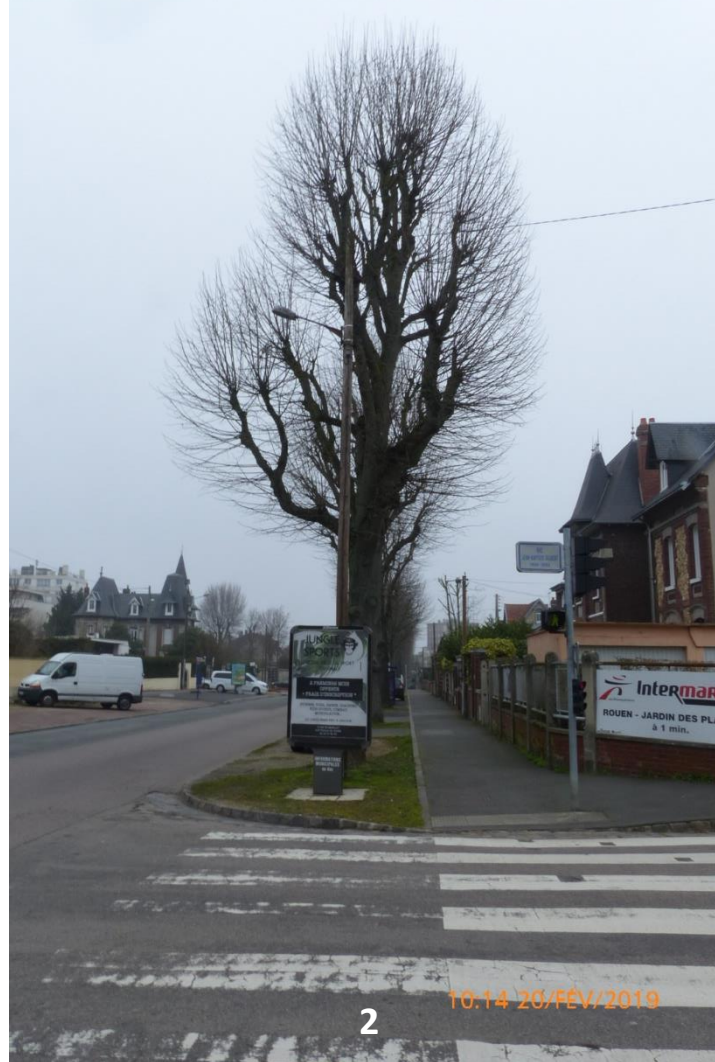
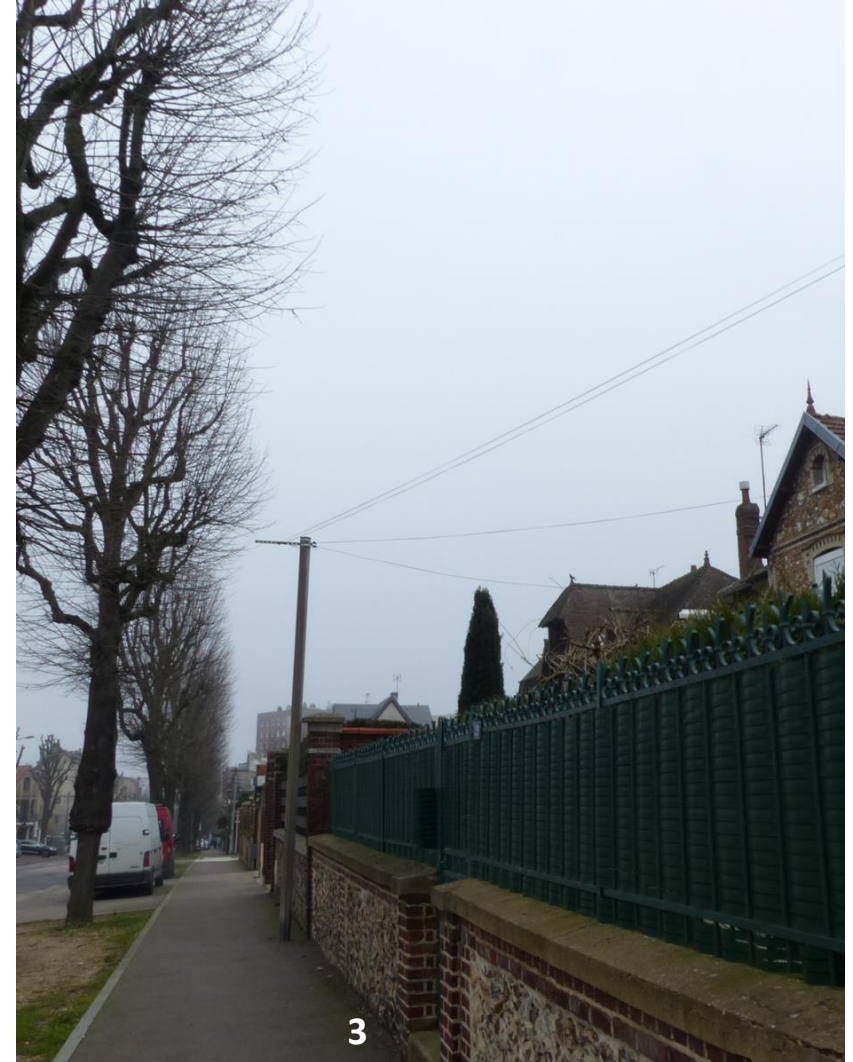
Des réseaux aériens à effacer (côté Sotteville-Lès-Rouen)

Effacement des réseaux aériens : enfouissement de l'ensemble des réseaux aériens - réalisé dans le cadre des travaux d'aménagement

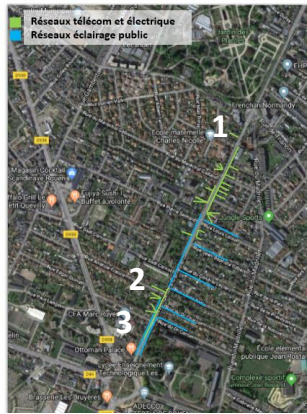
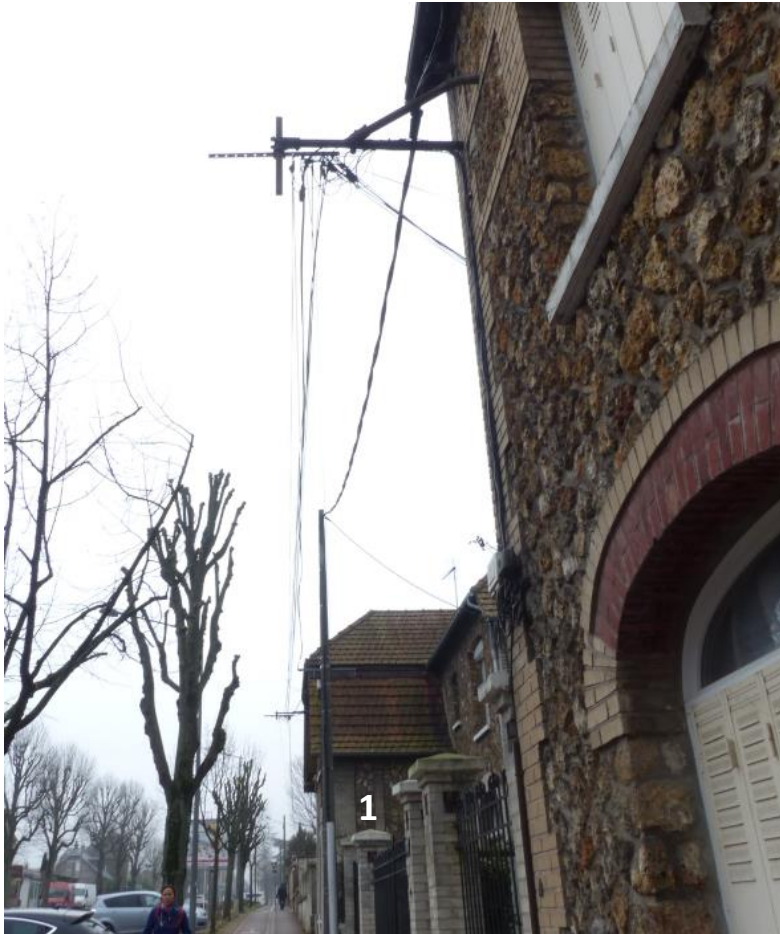
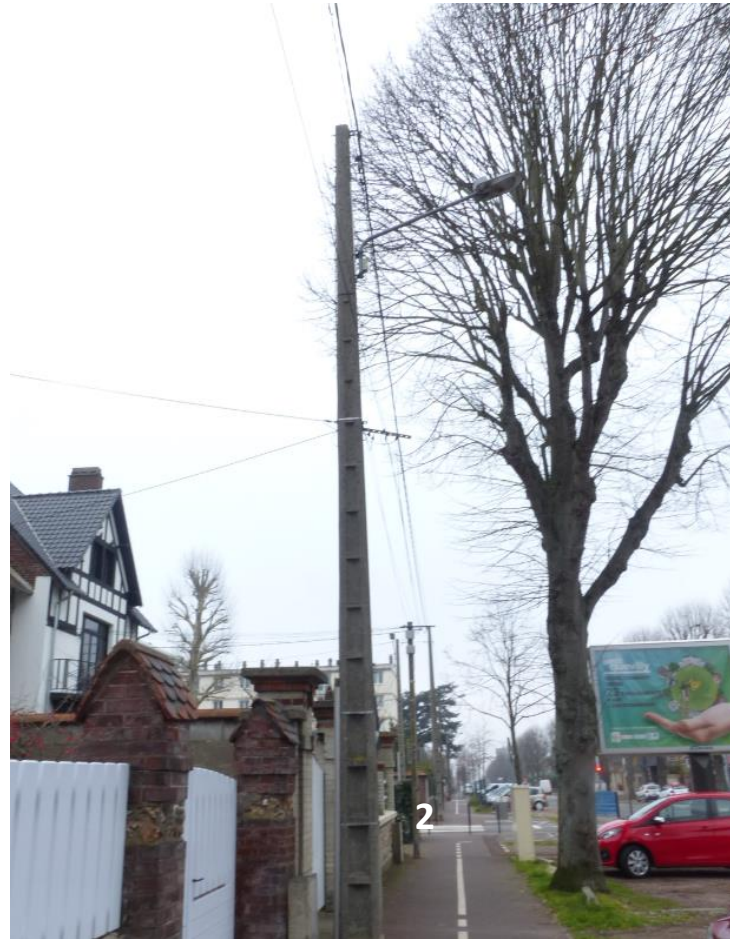
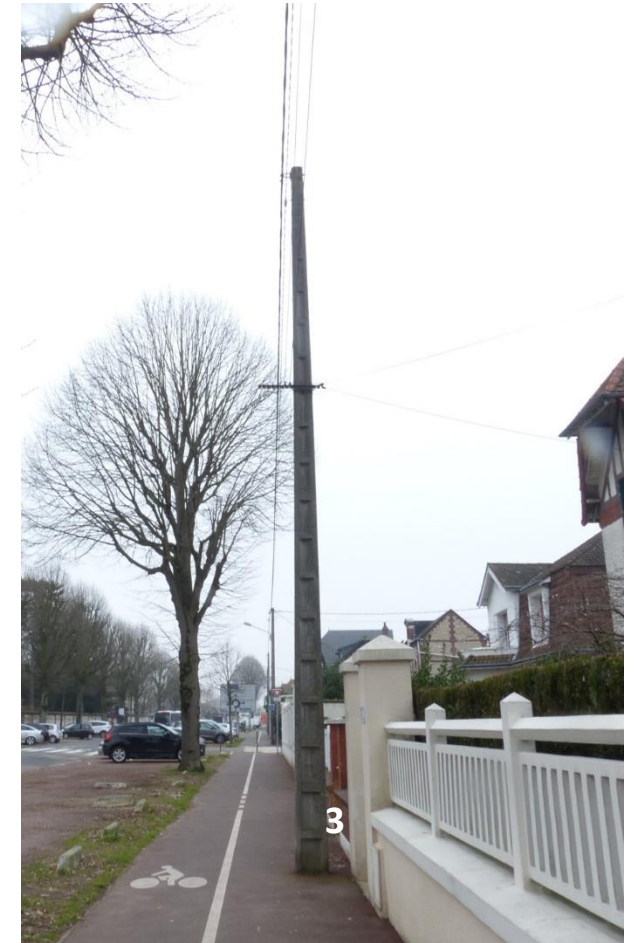
Des réseaux aériens à effacer (côté Rouen et Petit-Quevilly)
