FICHE DE SONDAGE

Projet : Zonage EU de la commune de Mesnil-Sous-Jumièges

Référence du projet : EA 18 2265

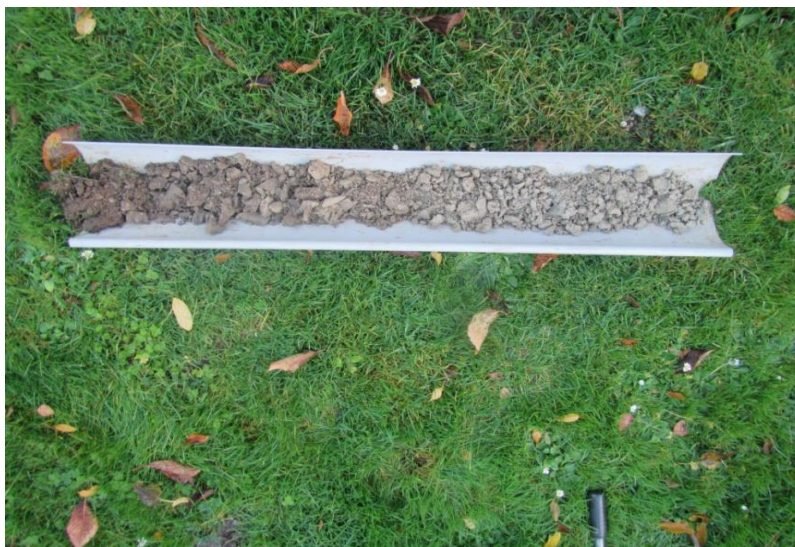
Photographies :

Profondeur de forage (en m)	Description	Observations
0 m	Terre Végétale	
20cm	Limon beige sableux	
60 cm	Argile beige sableuse	Traces d'hydromorphie (Tache de rouille)
120 cm

Traces d'hydromorphie dès 60 cm de profondeur

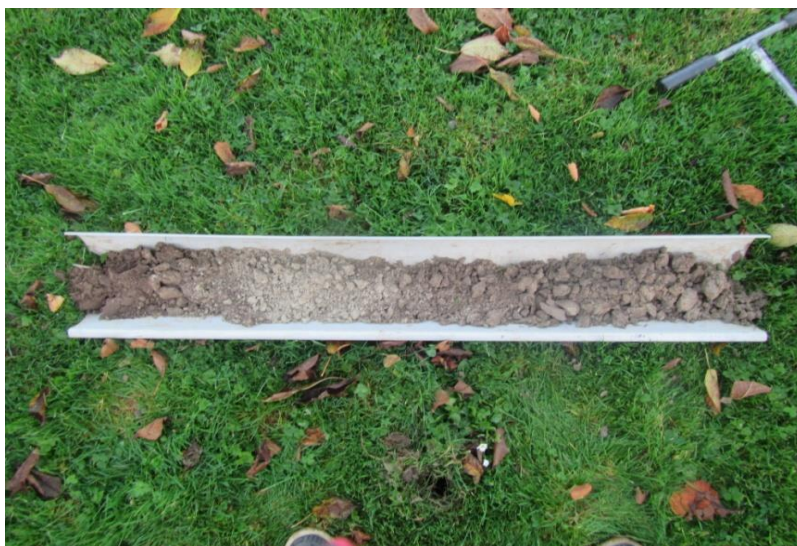
Photographies :

Profondeur de forage (en m)	Description	Observations
0 m	Terre végétale	
20 cm	Sable beige limoneux	
50cm	Limon brun fortement sableux hydromorphe	Traces d'hydromorphie (tache de rouilles)
120 cm

Traces d'hydromorphie dès 50 cm de profondeur

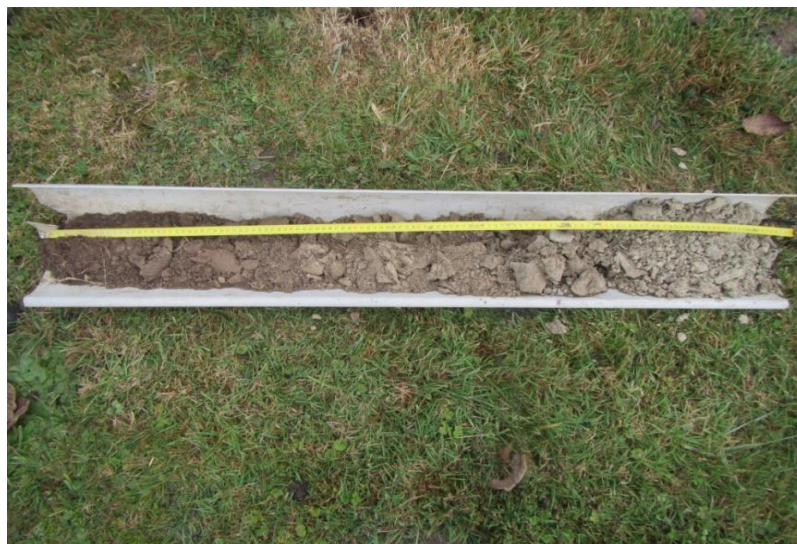
Photographies :

Profondeur de forage (en m)	Description	Observations
0 m	Terre végétale	
20cm		
60 cm	Limon brun sableux	Traces d'hydromorphie (Tache de rouille)
80 cm		
120 cm	Sable beige limoneux

Traces d'hydromorphie dès 60 cm de profondeur

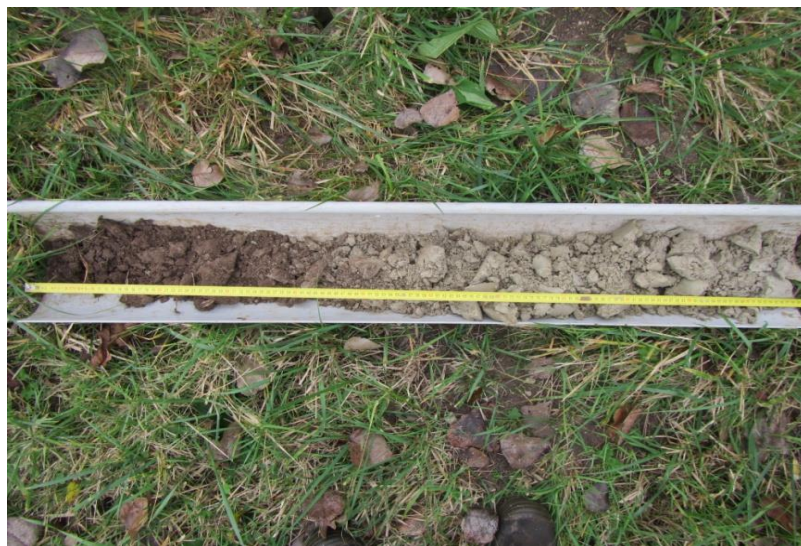
Photographies :

Profondeur de forage (en m)	Description	Observations
0 m	Terre Végétale	
20 cm	Limon brun argileux	
50 cm		
90 cm		Traces d'hydromorphie (Tache de décoloration)
120 cm	Argile grise beige sableuse

Traces d'hydromorphie dès 90 cm de profondeur

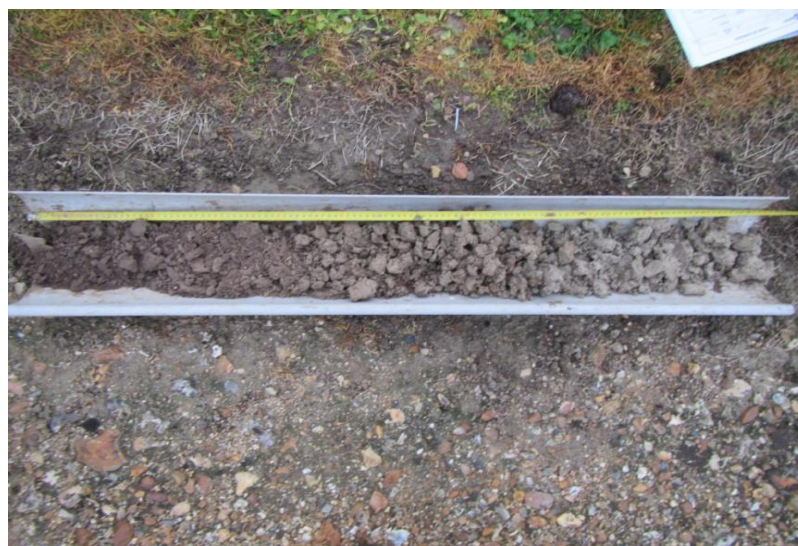
Photographies :

Profondeur de forage (en m)	Description	Observations
0 m	Terre végétale	
30cm		
60 cm	Argile beige faiblement sableuse	Traces d'hydromorphie (taches de rouille)
80cm		
120 cm	Sable gris beige argileux à grain fin

Traces d'hydromorphie dès 60 cm de profondeur

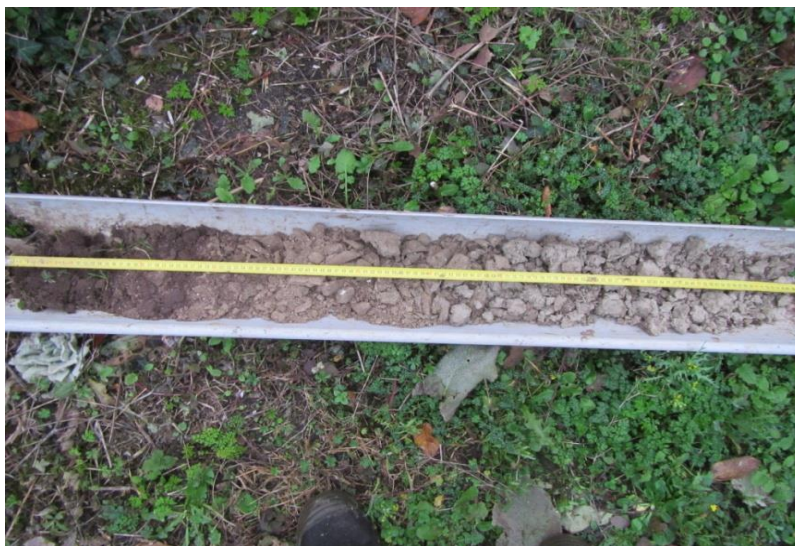
Photographies :

Profondeur de forage (en m)	Description	Observations
0 m	Terre végétale	
30cm		
60cm	Limon brun clair faiblement argileux	
80 cm		
120 cm	Argile beige faiblement sableuse	Traces d'hydromorphie (tache de rouille)

Traces d'hydromorphie dès 80 cm de profondeur

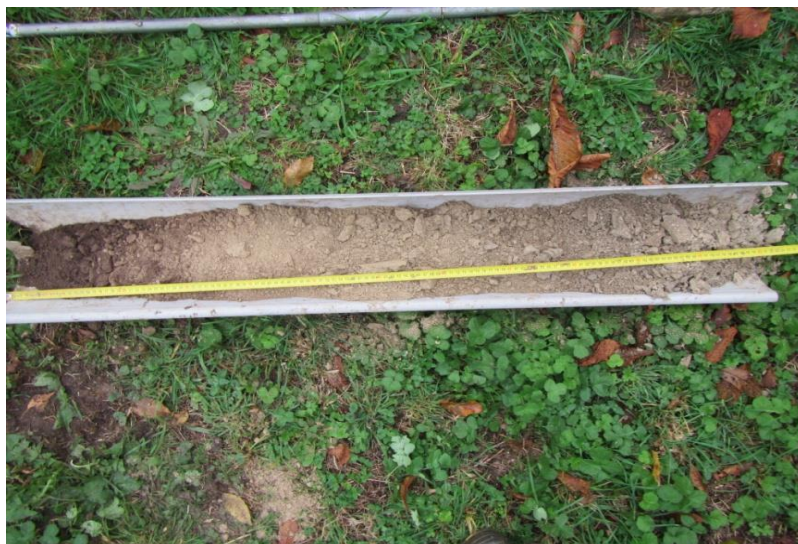
Photographies :

Profondeur de forage (en m)	Description	Observations
0 m	Terre végétale	
20 cm		
	Limon brun clair faiblement argileux	
80 cm	Limon brun argilo-sableuse	
90 cm		Traces d'hydromorphie (tache de rouille)
120 cm

Traces d'hydromorphie dès 90 cm de profondeur

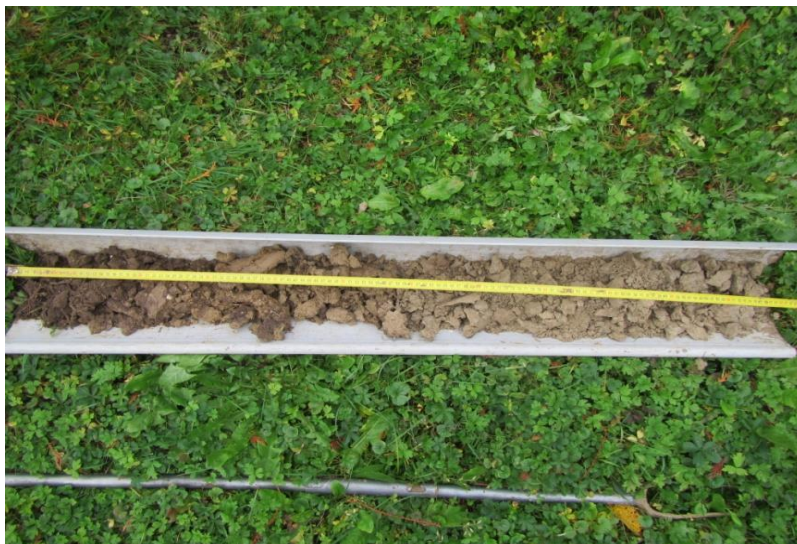
Photographies :

Profondeur de forage (en m)	Description	Observations
0 m	Terre végétale	
20 cm		
	Limon brun sableux	
60cm		
70 cm		Traces d'hydromorphie (tache de rouille)
	Sable brun clair limono-argileux à grain fin	
120 cm

Traces d'hydromorphie dès 70 cm de profondeur

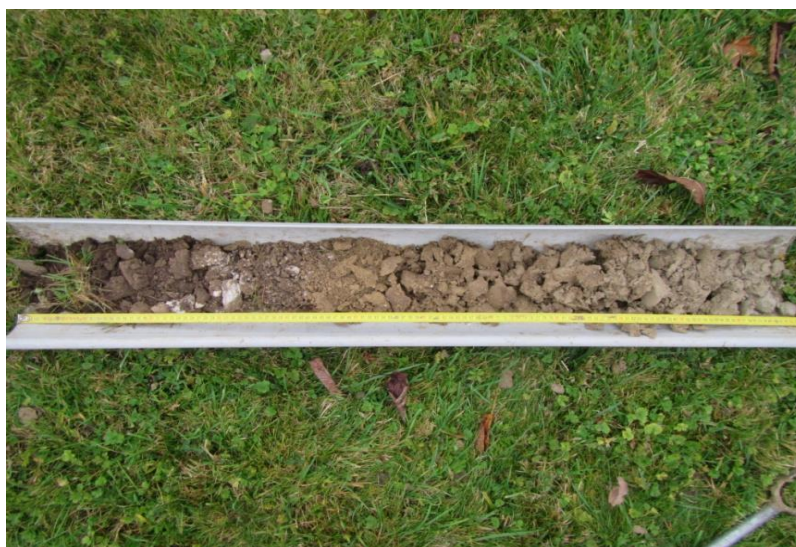
Photographies :

Profondeur de forage (en m)	Description	Observations
0 m	Terre végétale avec présence de cailloux calcaires	
30cm		
60cm	Limon brun argilo-sableux	Traces d'hydromorphie (tache de rouille)
90cm		
120 cm	Sable beige argileux

Traces d'hydromorphie dès 60 cm de profondeur

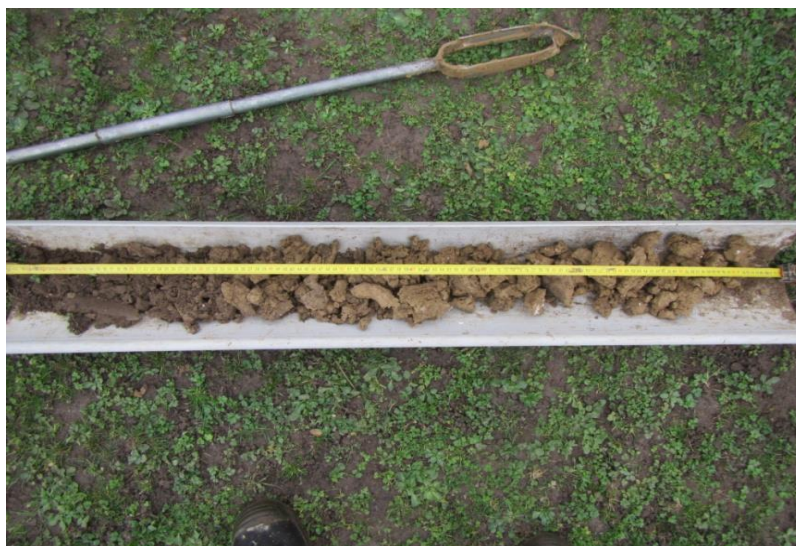
Photographies :

Profondeur de forage (en m)	Description	Observations
0 m	Terre végétale	
30cm		
80 cm	Limon brun sableux à grain grossier	
90 cm		Traces d'hydromorphie (tache de décoloration)
120 cm	Limon brun clair sableux avec présence de cailloux calcaires

Traces d'hydromorphie dès 80 cm de profondeur

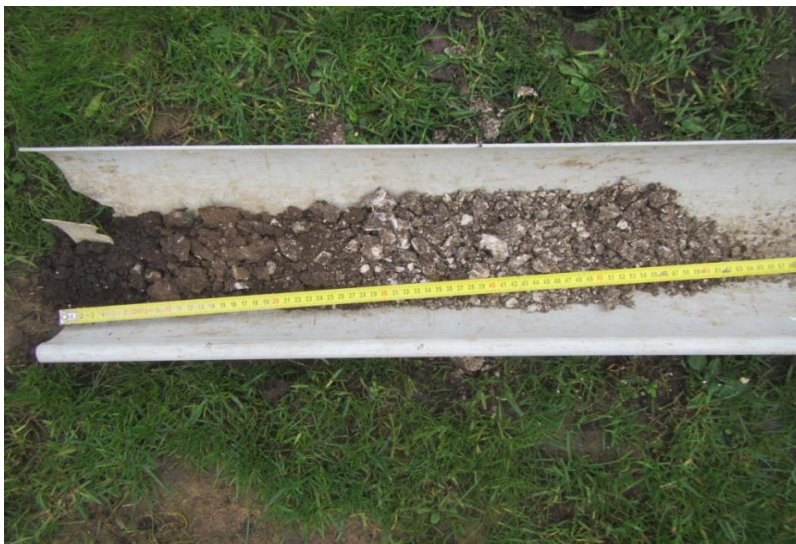
Photographies :

Profondeur de forage (en m)	Description	Observations
0 m	Terre végétale	
10cm	Limon brun argileux avec faible présence de craie altérée	
40 cm		
90 cm	Limon brun argileux avec présence de craie altérée	Arrêt du sondage dû à la présence de roches ou cailloux
