# PROJET DE REQUALIFICATION DE LA TRANCHÉE FERROVIAIRE COUVERTE RIVE GAUCHE ENTRE LES PONTS MATHILDE ET CORNEILLE

*Réunion de lancement de la  
concertation*

3 juillet 2018

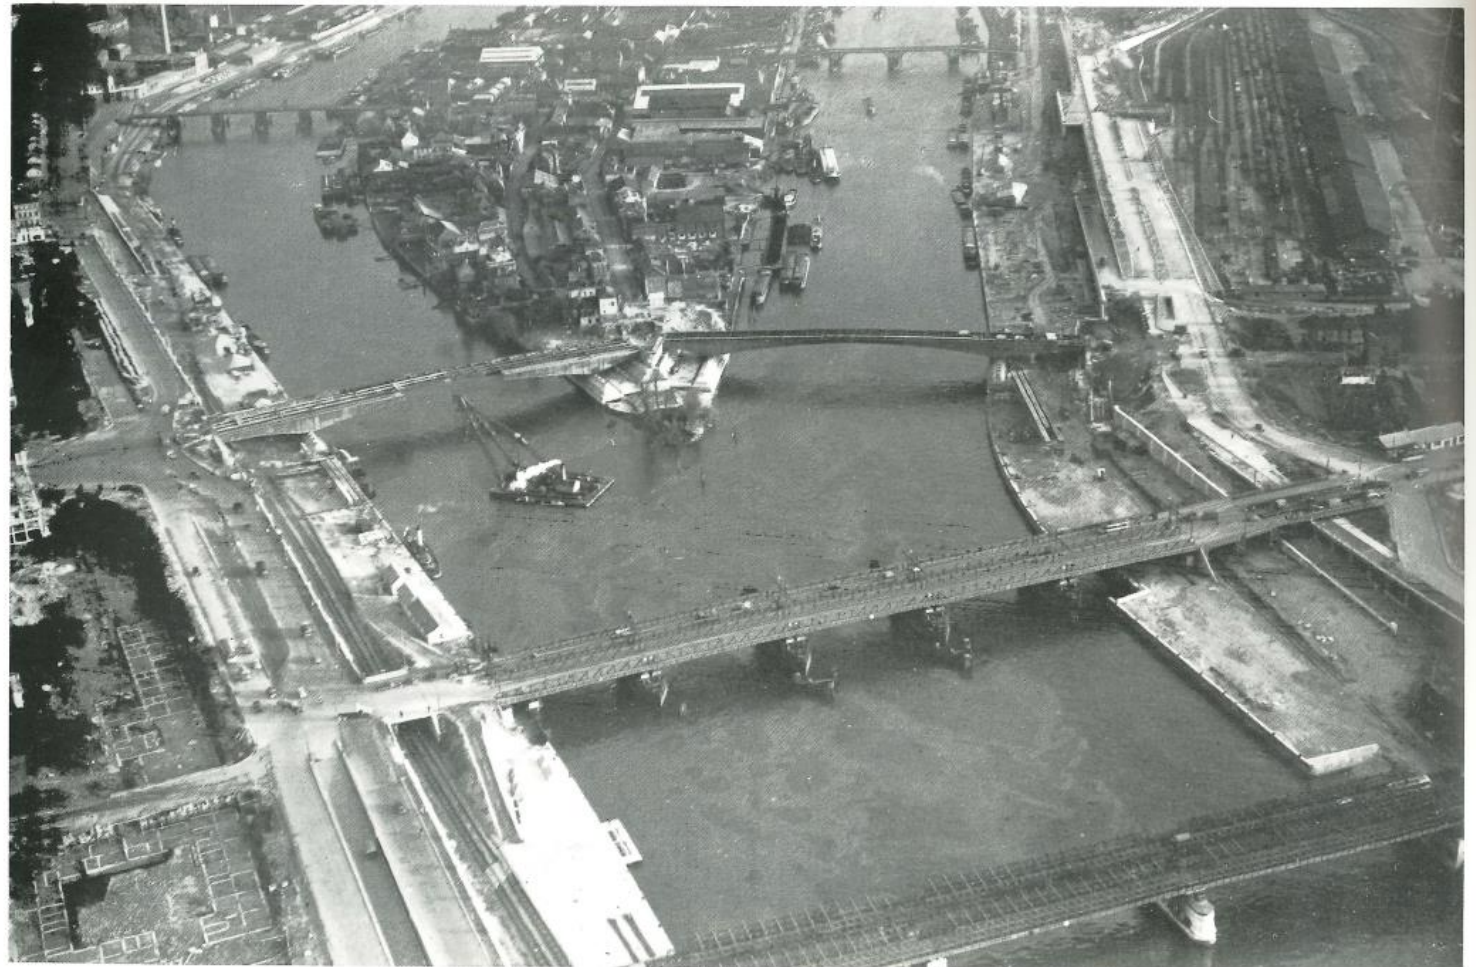
- Réalisé en béton précontraint en 1950 par le Ministère de la Reconstruction et de l'Urbanisme
- Longueur de l'ouvrage : 1645 m
- Un ouvrage dont l'état est aujourd'hui médiocre

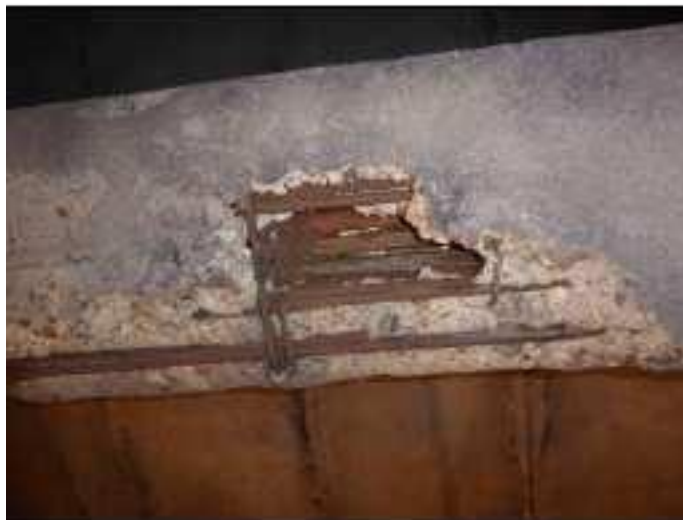
Éclats de béton et fers apparents sur la majorité des éléments de l'ouvrage

Zone de béton altérée

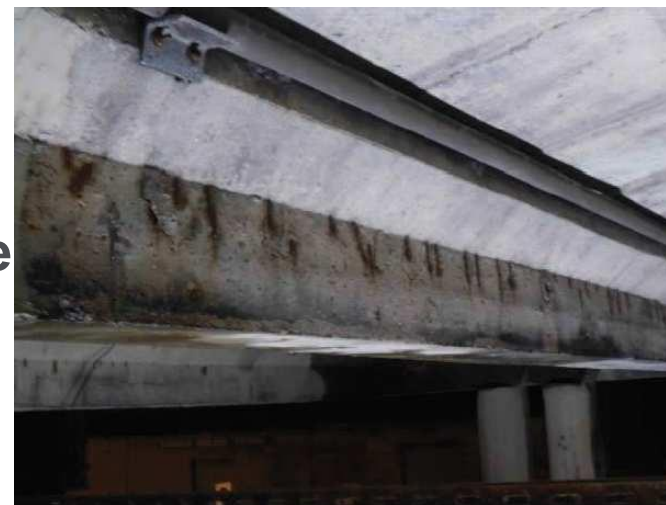
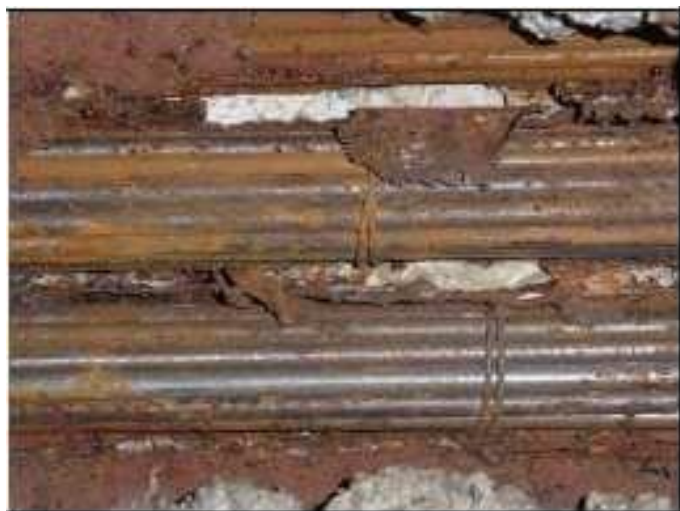
Câbles de précontrainte apparents

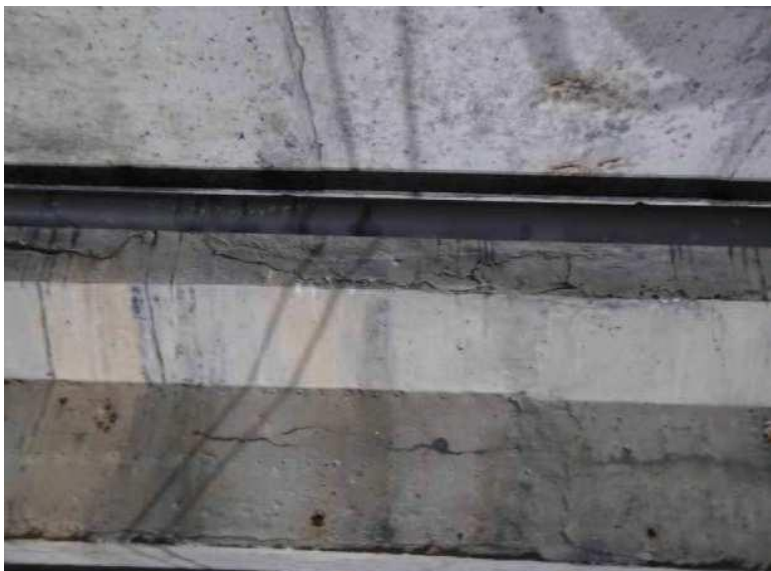
Fissures :

- au droit des joints entre les dalles sur les voiles verticaux et sur le hourdis
- en partie basse des voiles
- sur les poutres transversales

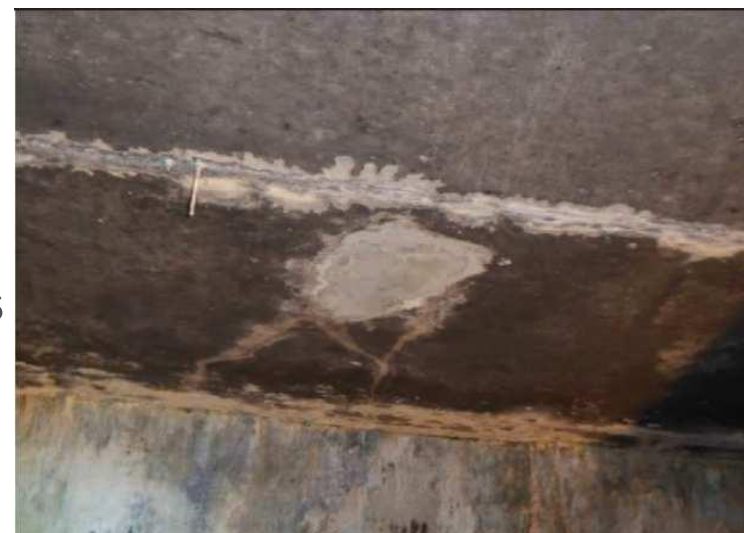
Dépôt de calcite et concrétions calcaires

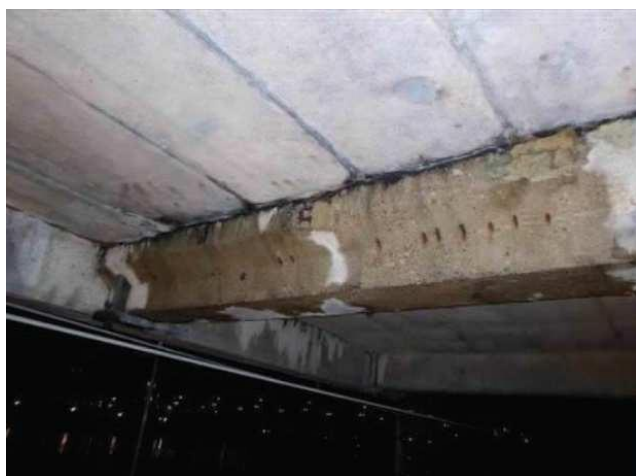
Zones humides sur les voiles et sur le hourdis

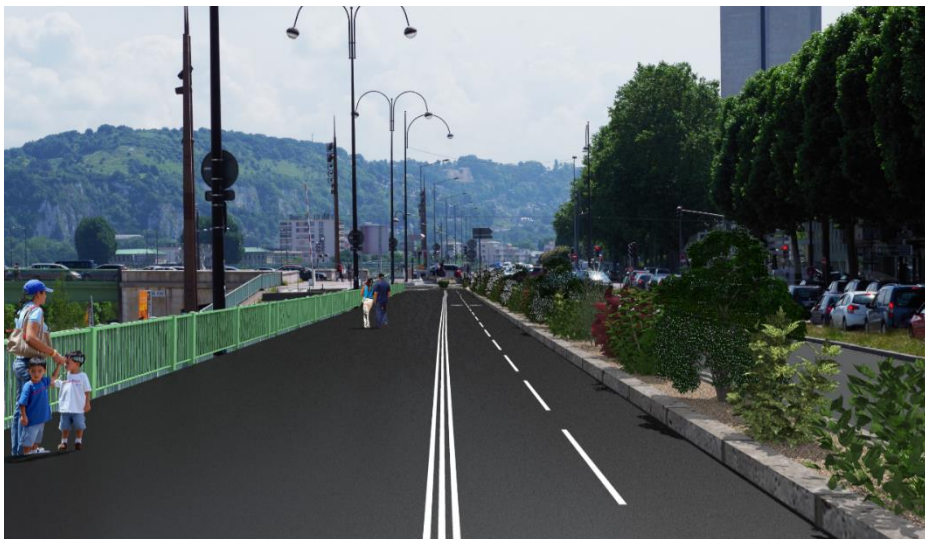
- ✓ Renouvellement de l'étanchéité
- ✓ Confortement de surface
- ✓ Allègement de la structure
- ✓ Renouvellement des gardes corps

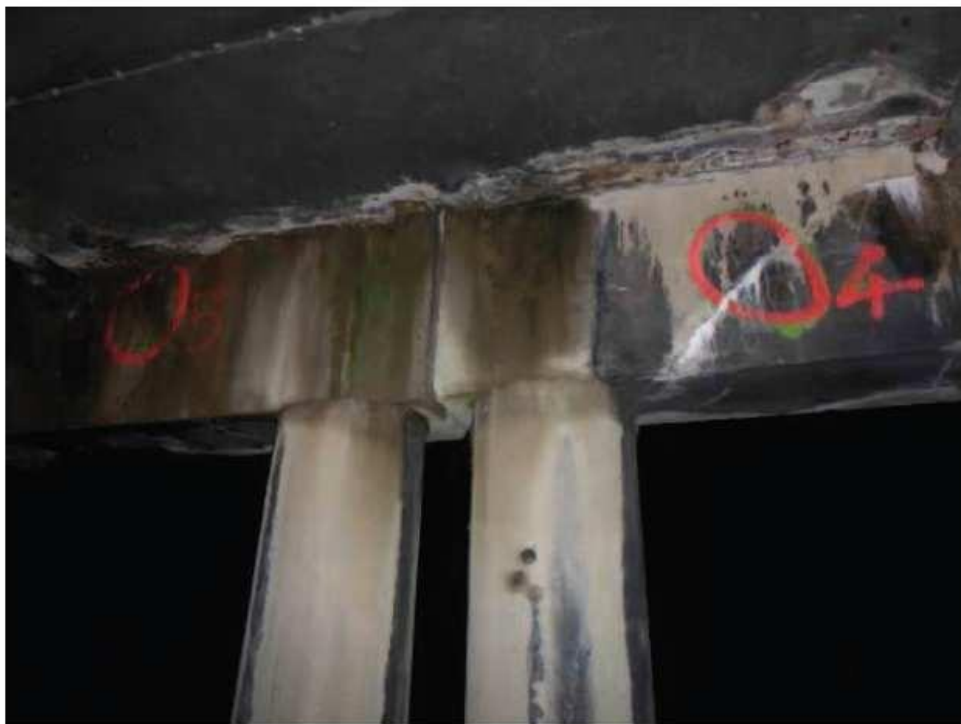
Fissures biaises instrumentées sur poutre de rive (photographie avant nettoyage)

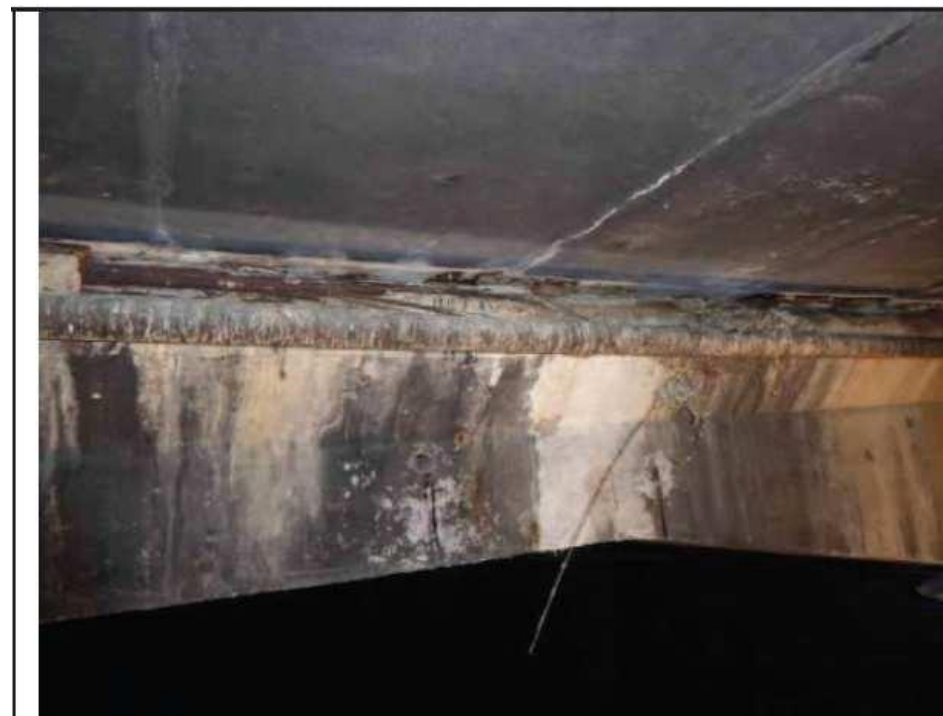
Câbles de précontrainte intérieure rompus dans la poutre transversale centrale M35-M36 (photographie avant nettoyage)

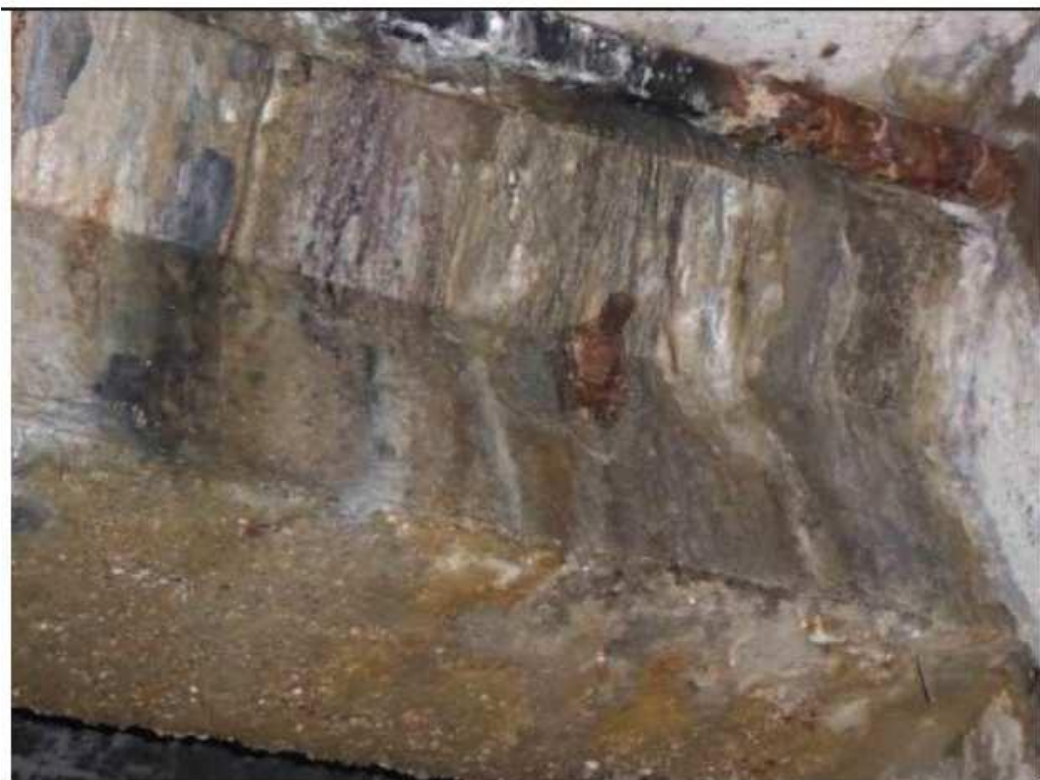
Gaine de précontrainte supplémentaire dégradée (photographie avant nettoyage)

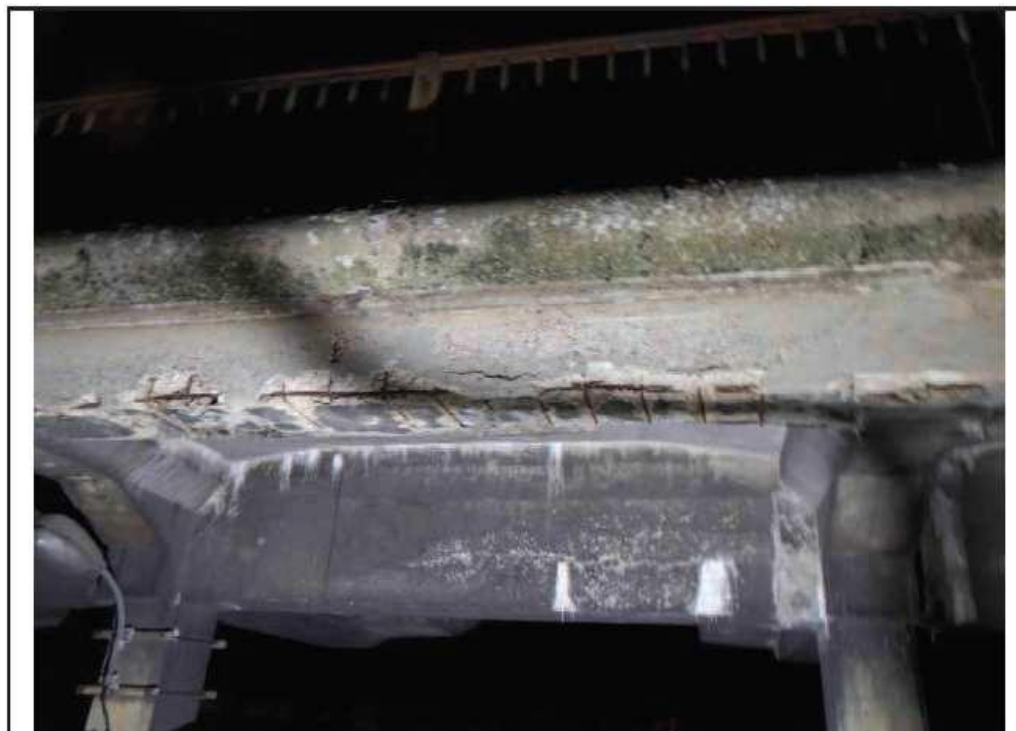
Eclats de béton et fers apparents sur la poutre de rive (photographie après nett.)

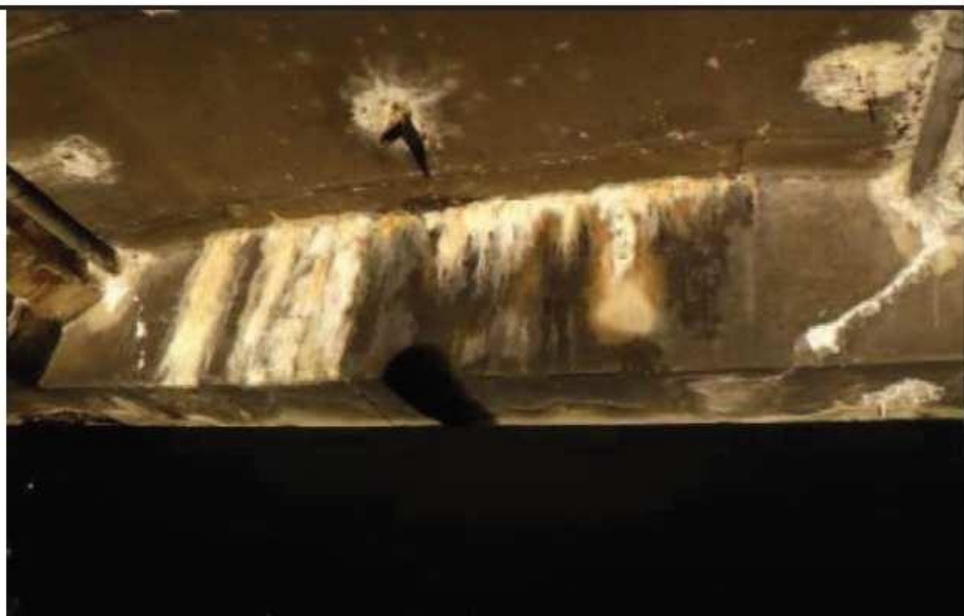
Concrétions sur poutre de rive  
(photographie avant nettoyage)

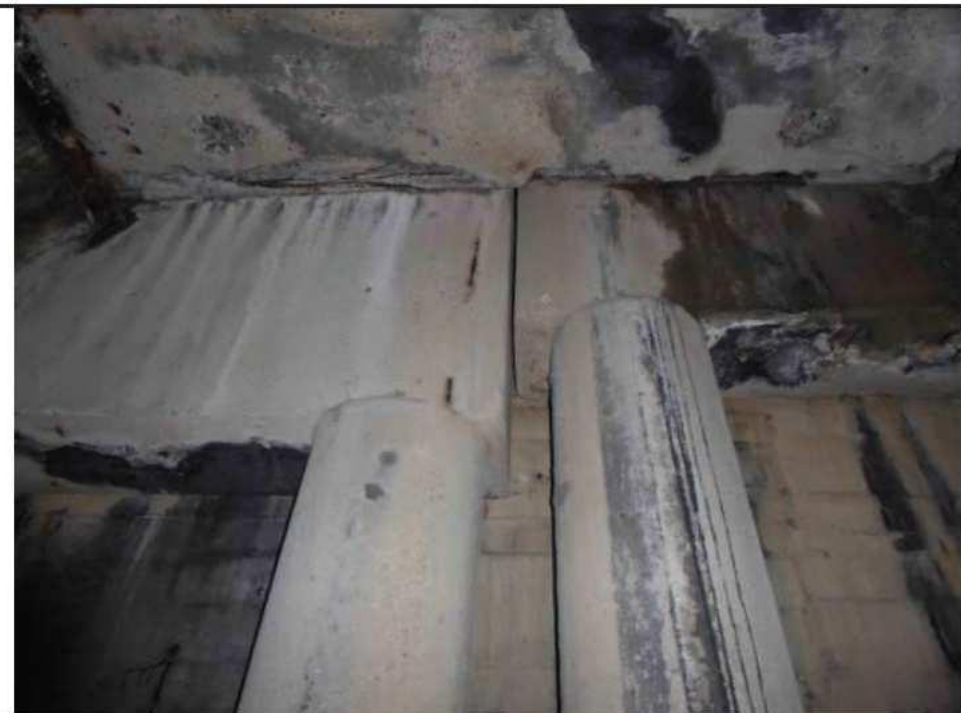
Décalage altimétrique au droit de la poutre de  
rive, travée M14-M16  
(photographie avant nettoyage)
