LE-PETIT-QUEVILLY, ROUEN et SOTTEVILLE-LES-ROUEN
Aménagement de l'avenue des Canadiens et de l'avenue des
Martyrs de la Résistance

SYNTHÈSE DU DIAGNOSTIC TECHNIQUE

Avril 2021

Equipe : **SOGETI Ingénierie Infra** /// TRANSITEC /// ARC EN TERRE /// LES ECLAIRAGISTES ASSOCIES

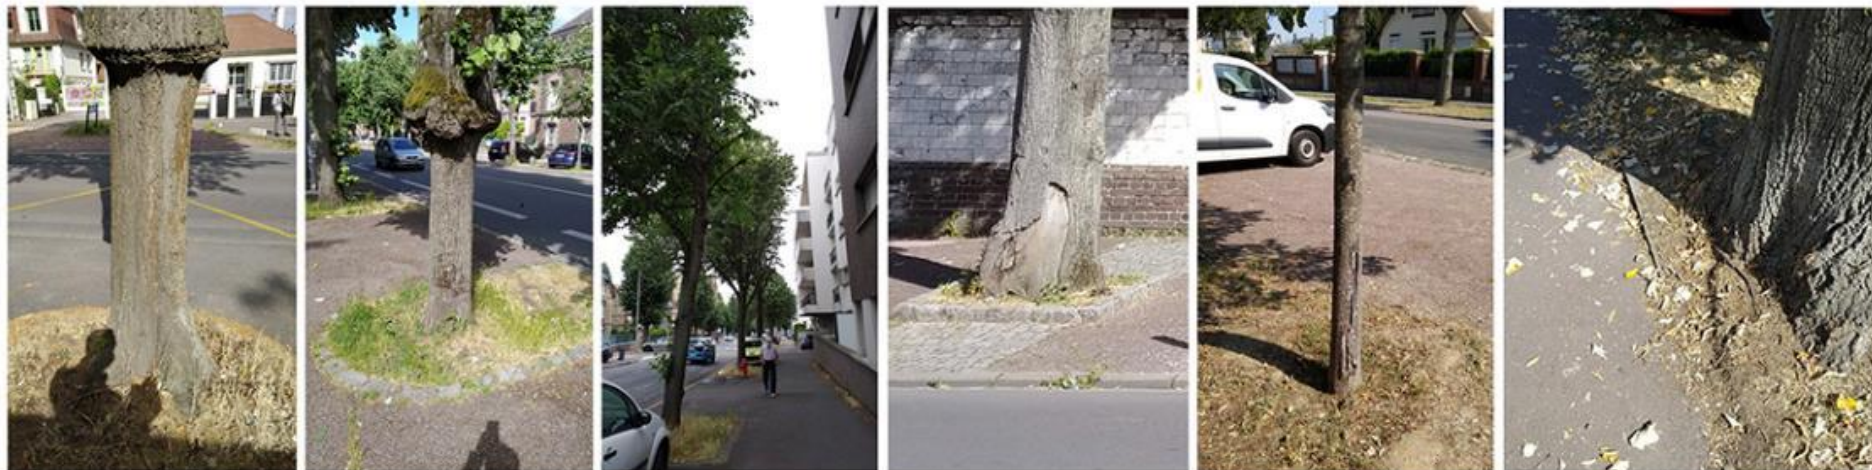
Résumé du diagnostic sécuritaire réalisé en 2019 :

- Abattage de 3 arbres (malades), surveillance de 5 sujets présentant des faiblesses,
- Alignement à développement moyen à vigueur limitée,
- 95,4% des arbres ont un potentiel moyen de solidité avec défauts apparents sans grande incidence sur la tenue mécanique.

2 facteurs déterminants pour la pérennité du patrimoine arboré :

- Type de greffe choisi à la plantation, (32 sujets greffés en tête à renouveler à moyen terme)
- Contexte urbain (proximité stationnements / minéralisation / front bâti)

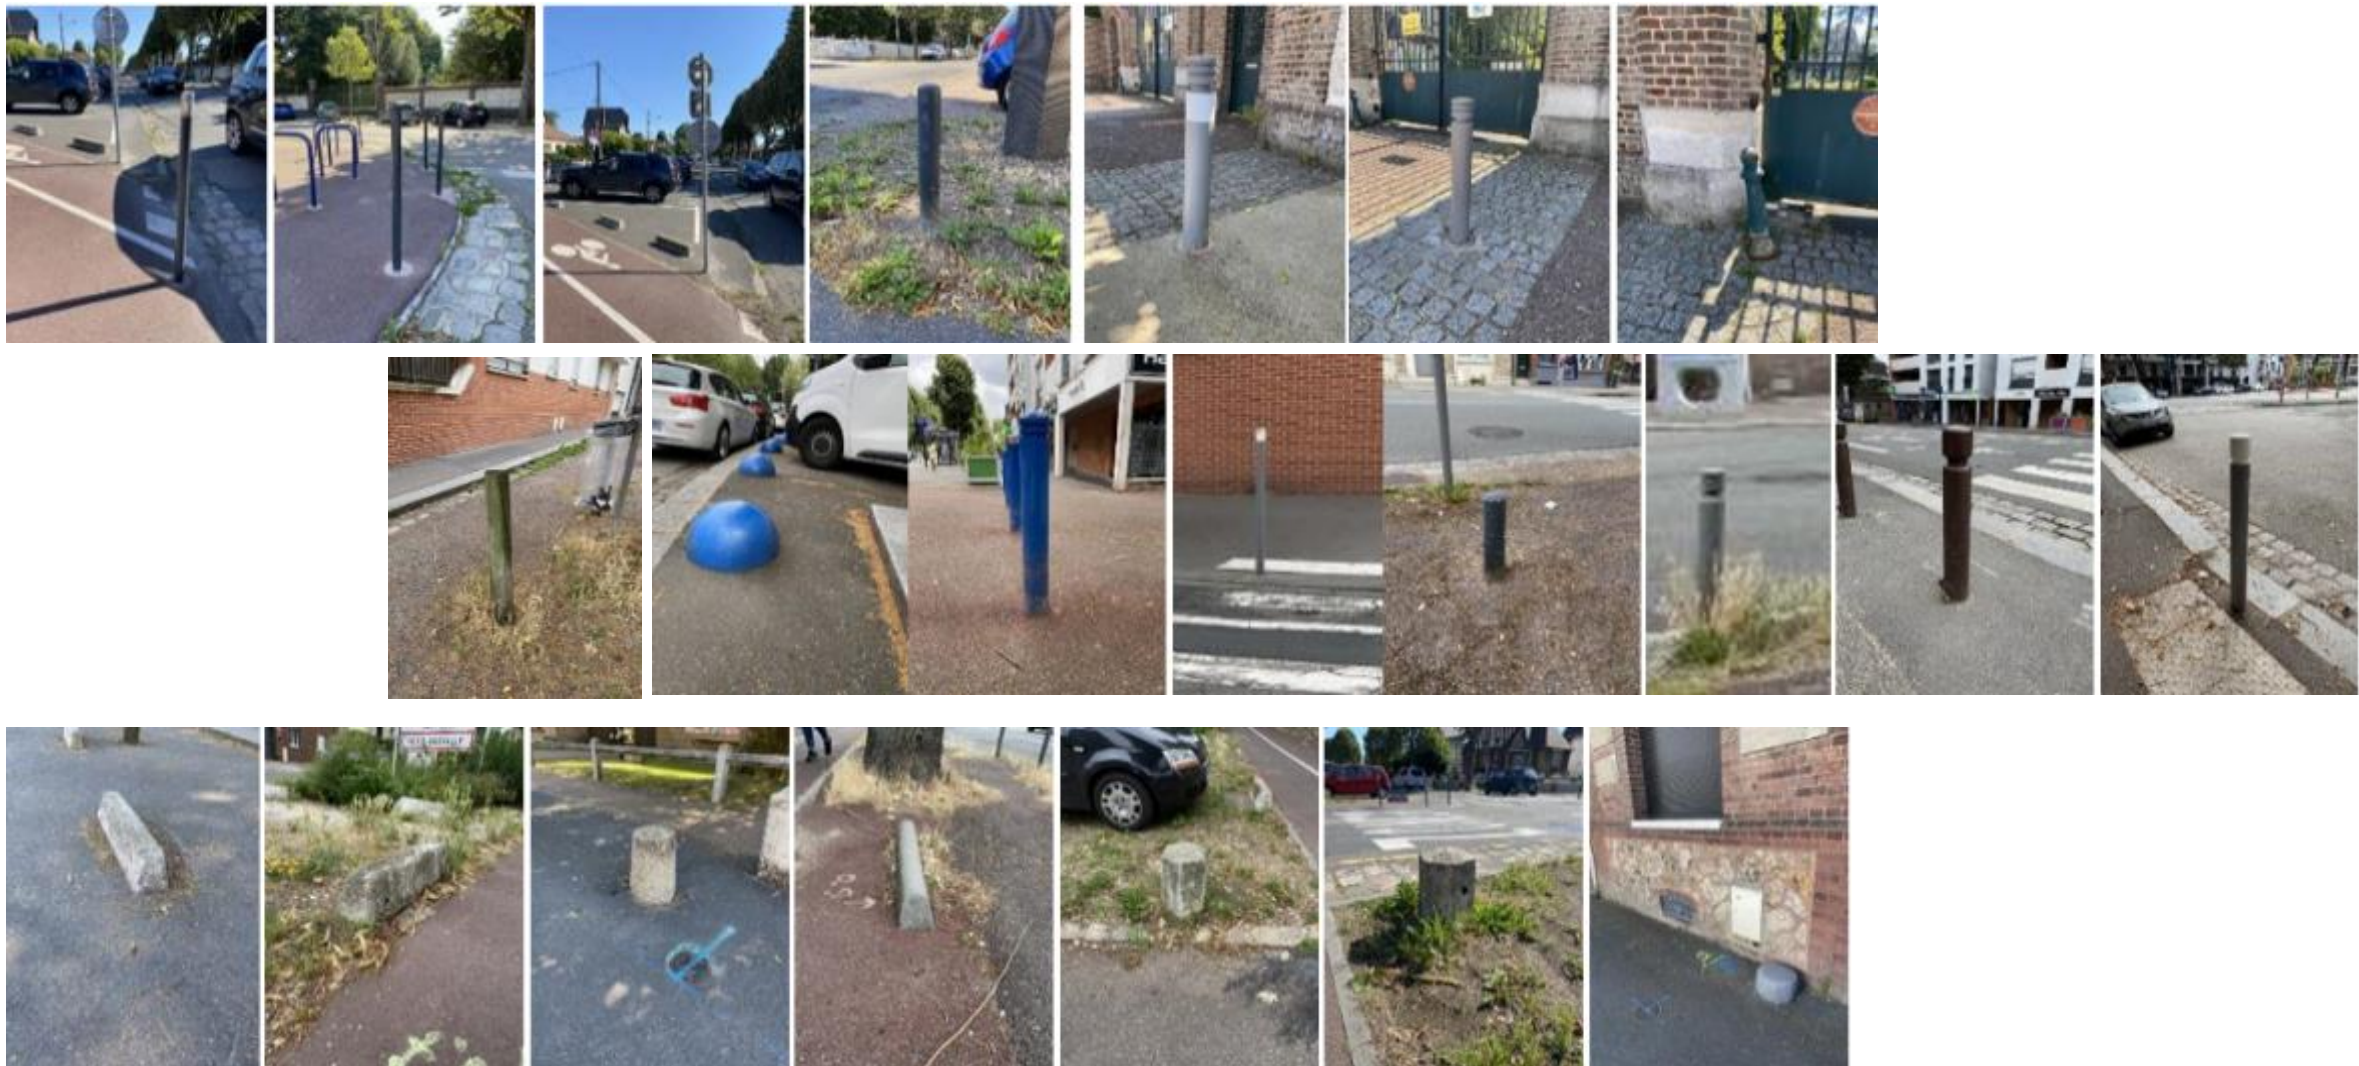
Un mobilier hétéroclite et de qualité disparate

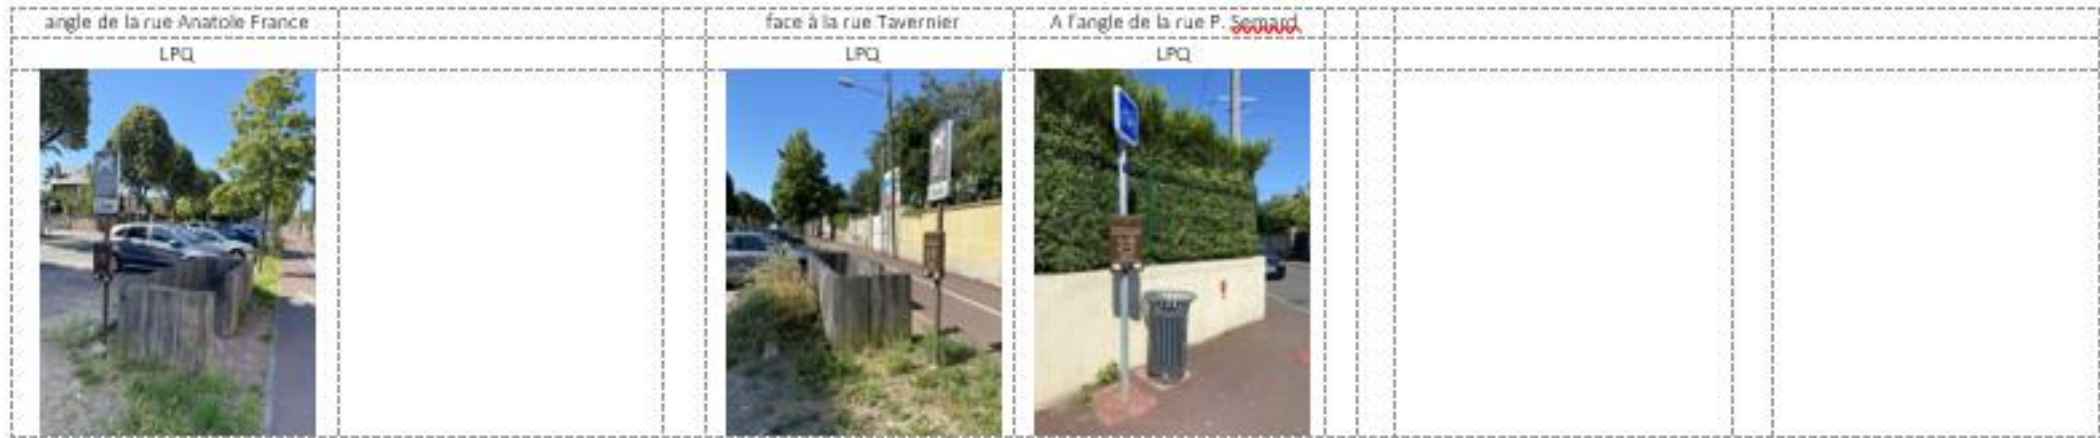
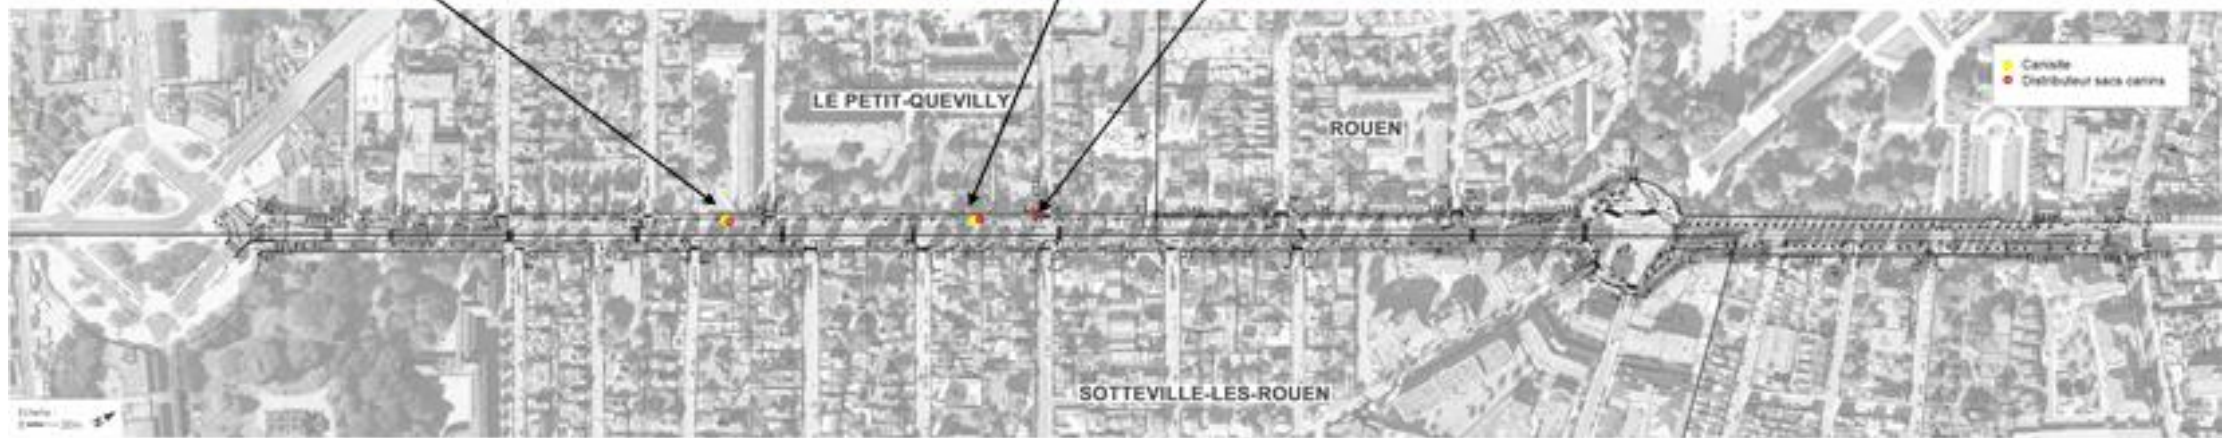
Présence de canisites uniquement sur PETIT QUEVILLY

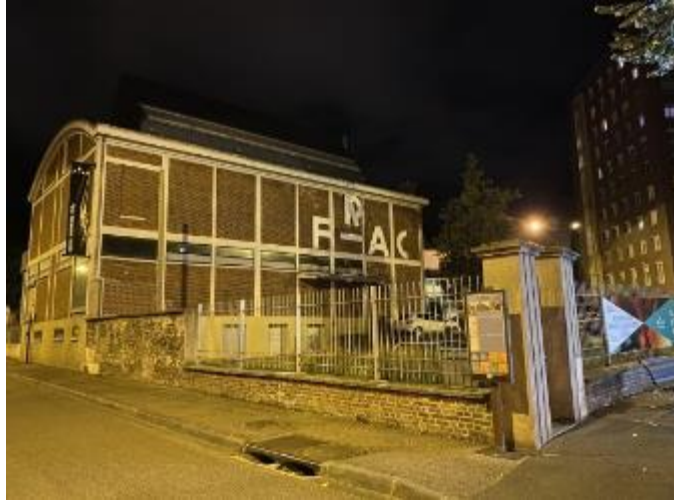
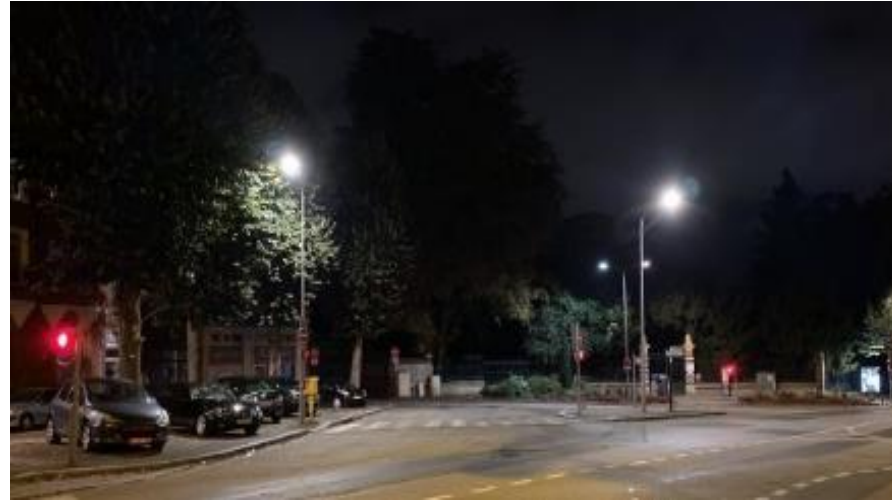
Un paysage nocturne plat et uniforme, aucune perspective nocturne attractive :

- Absence de mise en valeur du FRAC et des quelques bâtiments à l'architecture intéressante.
- Le jardin des plantes une masse sombre imposante.
- Absence de mise en valeur de la Cathédrale, le point de mire
