4.1.2 ANNEXE DU REGLEMENT

4.1.2.1 Fiches patrimoine bâti

Communes de Sahurs à Yville-sur-Seine

PROJET DE MODIFICATION N°2 - PP2S - 2021

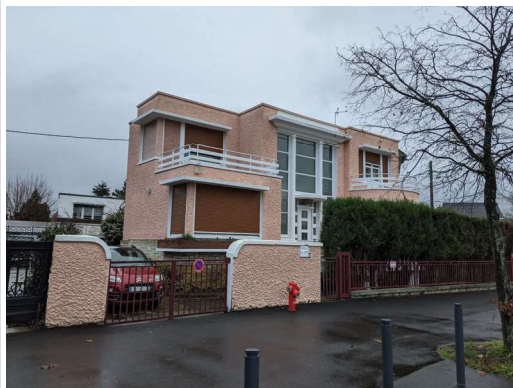
1 rue de la Pelouse

Maison individuelle

Maison présentant une architecture de la fin du style art déco

Les éléments marquants sont le mur rideau marquant l'entrée, les casquettes des fenêtres soulignant la géométrie de la façade et les fenêtres d'angle, et le bow window arrondi au rez-de-chaussée. Les garde-corps d'un style moderne soulignent la forme architecturale et accentuent les décrochés du premier étage.

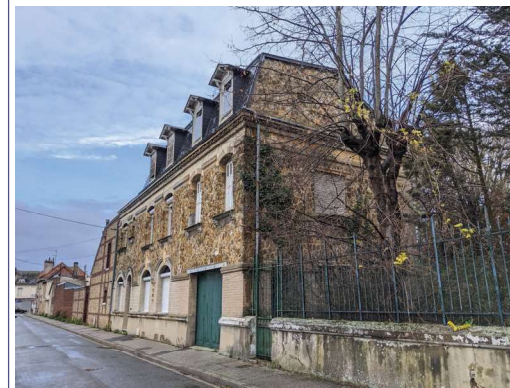
9 rue de l'Union

Maison individuelle

Maison

Cette maison présente des fenêtres cintrées avec un travail de modénature particulier, notamment des appuis de fenêtres.
