### ***b) Nomenclature actuelle de la parcelle***

### ***c) Etat des lieux***

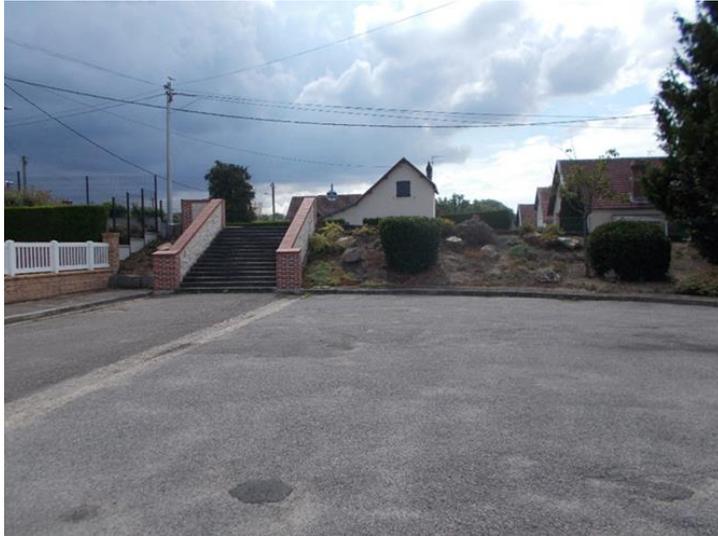
#### **Concernant la rue Georges Abbaye :**

-l'escalier reliant l'avenue Pasteur à la rue Abbaye a été réhabilité,

-pour des questions d'incivilités, la rue Littré a été fermée coté avenue Pasteur,

-l'espace vert d'origine (parcelle AC390) a été transformé en placette de retournement.

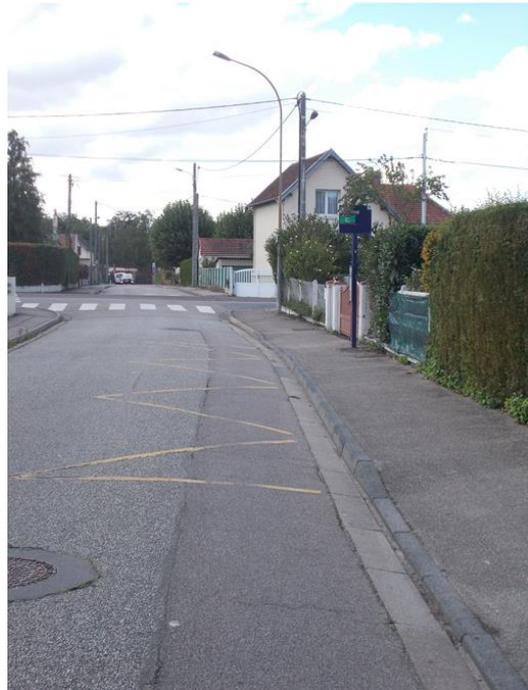
#### **Concernant la rue René Lecene :**

Depuis 2015, compte tenu du caractère structurant de la rue, la Métropole a réalisé des travaux conséquents tant en aménagements de voirie que concernant le réseau d'assainissement.

- le réseau d'assainissement des eaux pluviales a été en partie remis aux normes,

- un quai d'arrêt de bus a été créé pour une ligne importante de desserte de transports en commun (ligne E)

- les services entretiennent la voirie régulièrement

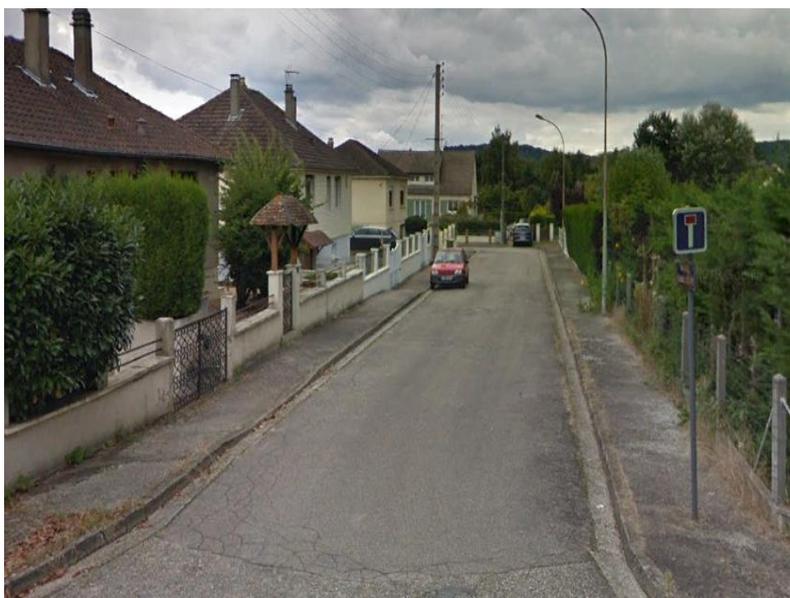
**Concernant la rue Georges Abbaye**, la ville et la Métropole n'ont pas connaissance de travaux récents effectués sur cette voirie qui, de ce fait, daterait de la création du lotissement (1978).

De visu, la chaussée supporte de nombreuses rustines et les trottoirs présentent un aspect dégradé.

Globalement cette voirie est dans un état médiocre.

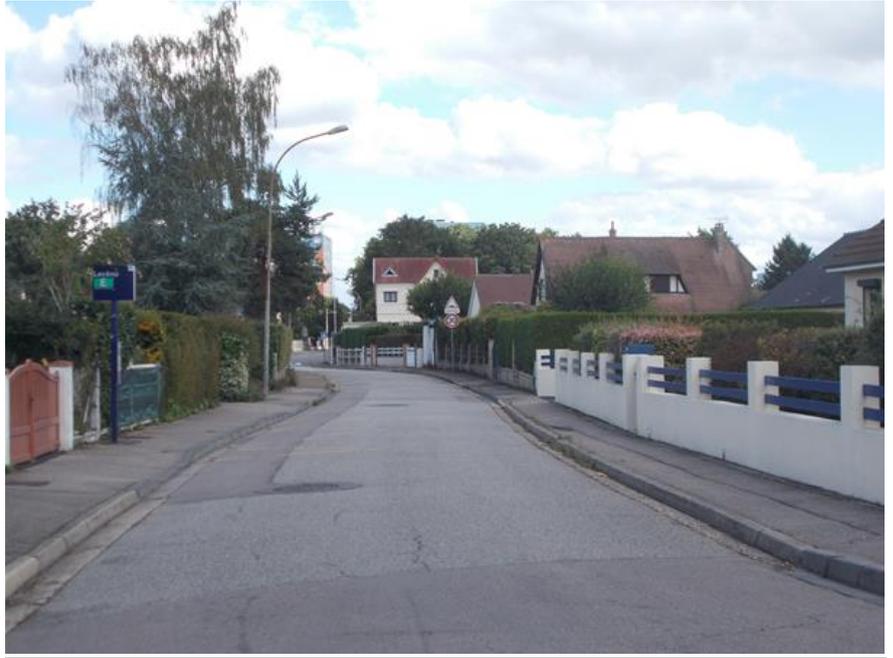
**Concernant la rue René Lecene :** cette voie est un axe important de desserte des quartiers résidentiels, parallèlement à la rue du Maréchal Leclerc.

La Métropole a réalisé des travaux d'entretien et de mise aux normes de l'arrêt de bus. La rue présente un état général moyen.

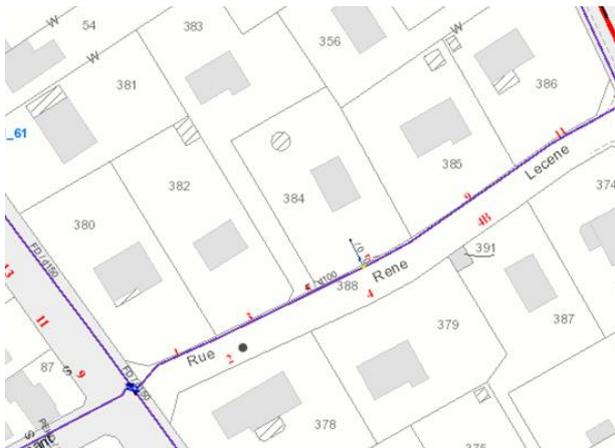
#### Rue Lecene : Diagnostic réseaux eau et assainissement :

**Eau potable :** canalisation 100mm en bon état  
Les canalisations en fonte, probablement d'origine, ne posent pas de problème particulier au service de l'eau.

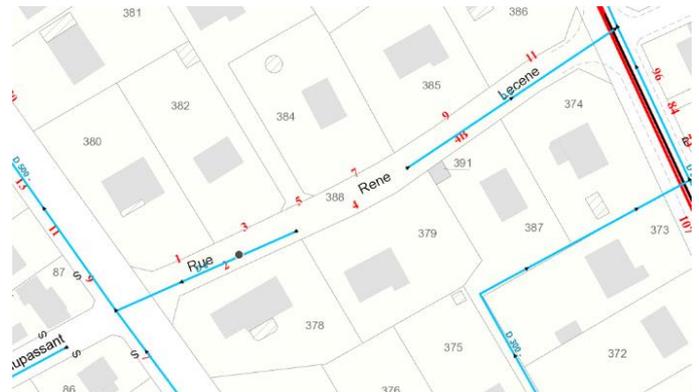
Présence d'un réseau unitaire en diamètre 300, non exploité actuellement par les services métropolitains.  
Toutefois, le réseau ne présente pas de désordres et la rétrocession est cohérente au vu de l'usage de la voie.

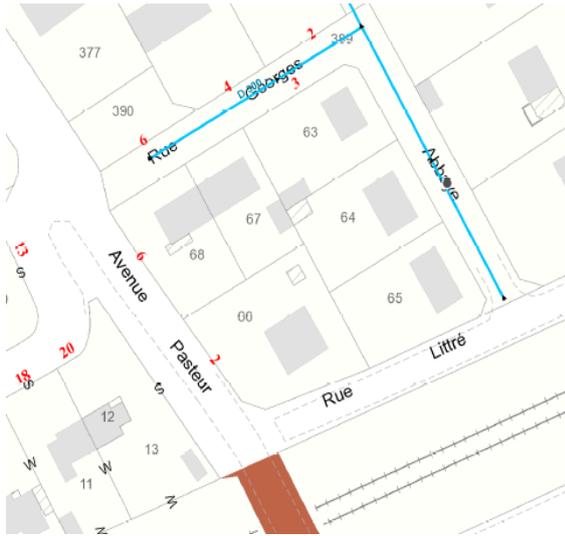
Le réseau assainissement est également probablement d'origine, il correspond à un réseau unitaire en diamètre 300 que les services métropolitains exploitent déjà et qui ne pose pas de problème particulier.

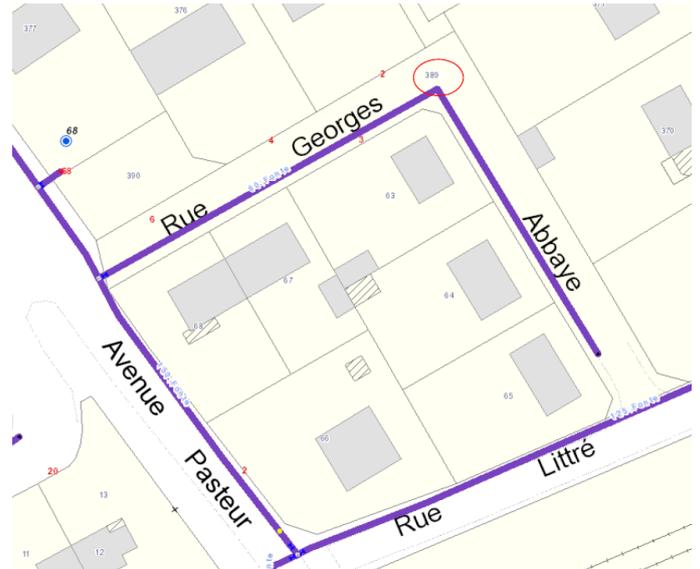
Les deux rues sont équipées de candélabres anciens, probablement d'origine.
